AUGSBURG
SHERIDAN-KASERNE
EHEMALIGES OFFIZIERSKASINO

Gutachten

über den statisch-konstruktiven Zustand

Stand 05. Oktober 2020

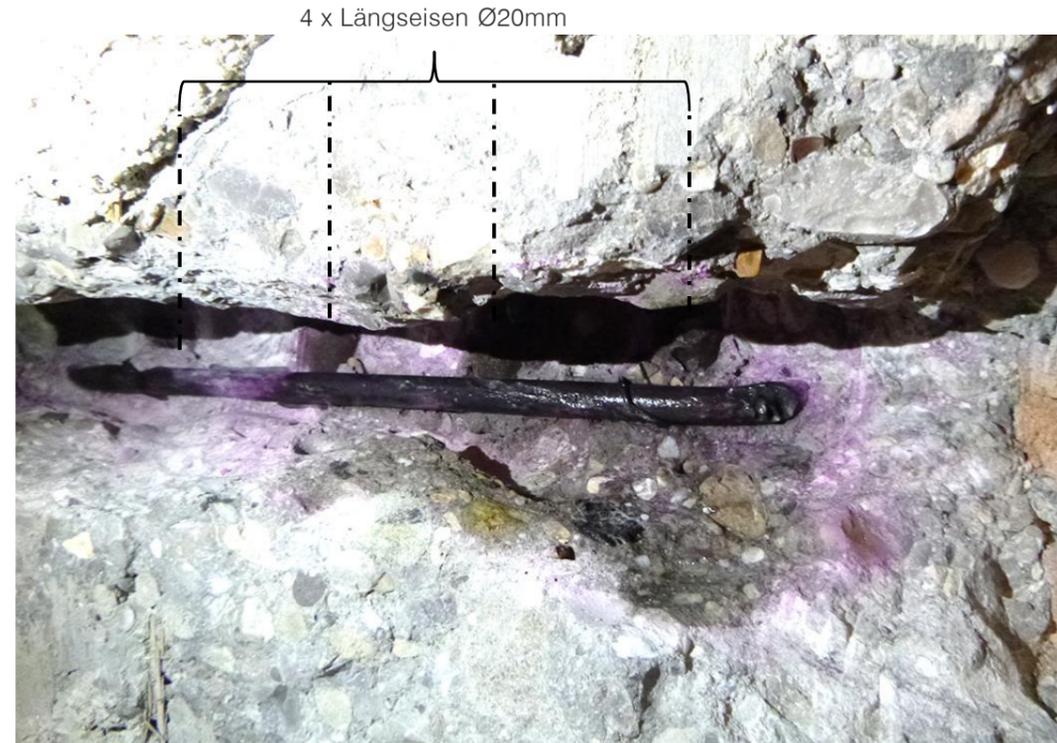
- 1 Stahlbetonstütze $b \sim 30$ cm, daneben Ziegelsteine
Bewehrung: Längs 4 $\text{Ø}20\text{mm}$ (Torstahl), Bügel $\text{Ø}8\text{mm}$;
Betondeckung Bügel $c \sim 6\text{cm}$, $c_{\text{seitlich}} \sim 4,5\text{cm}$;
Carbonatisierungstiefe: $t < 10\text{mm}$

2: EG, Freilegung der Bewehrung (s. 1) und Messung der Carbonatisierungstiefe. Dort wo sich der Beton Lila färbt, ist er noch ausreichend alkalisch, bietet also noch einen Korrosionsschutz für das Eisen. In diesem Fall ist das Eisen noch gut geschützt.

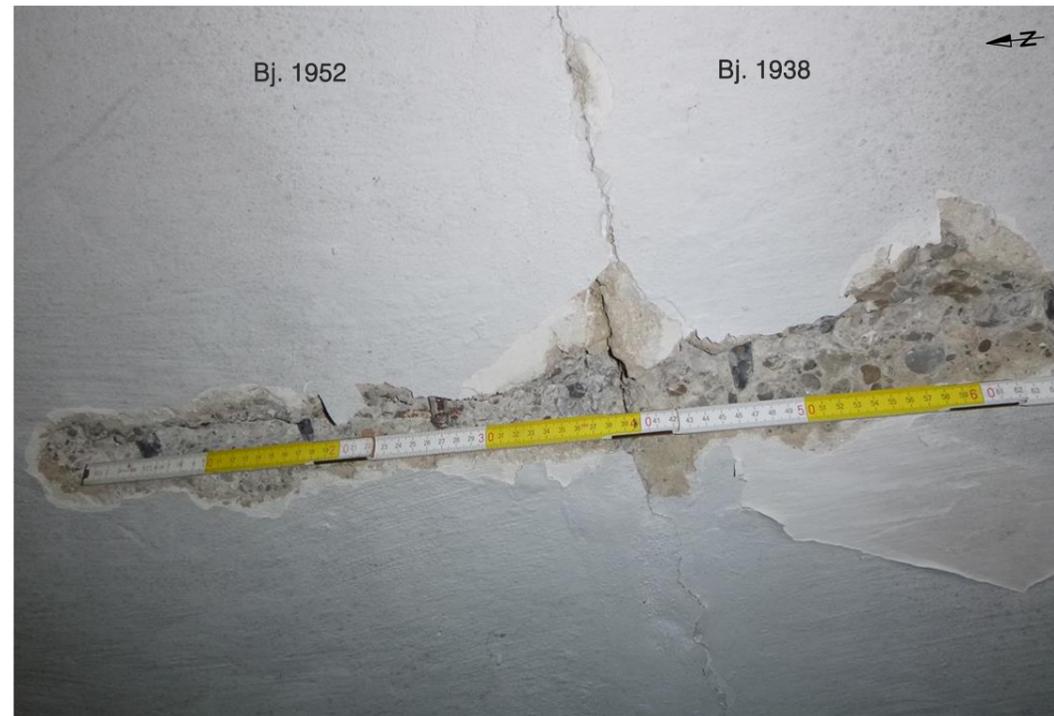
- 1) Bewehrungssuchschlitz in der Decke im Bereich der Baufuge:
Die Bauteilfuge zeichnet sich als Riss im Putz ab und ist nach dem Freistemmen als Fuge erkennbar. Gem. Aussage der Baufirma ist der Beton von 1938 deutlich härter und schwieriger zu stemmen.
Bewehrung Bj. 1938: 1Ø14mm+1Ø12mm, e~20cm; Betondeckung c=12-14mm
Bewehrung Bj. 1952: 1Ø14mm+1Ø10mm+1Ø12mm, e=10-13cm; Betondeckung c~20mm

2: Blick an die Decke auf den Bewehrungssuchschlitz (①). Die Bauteilfuge zeichnet sich als Riss im Putz ab und ist nach dem Freistimmen als Fuge erkennbar. Gem. Aussage der Baufirma ist der Beton von 1938 deutlich härter und schwieriger zu stemmen.

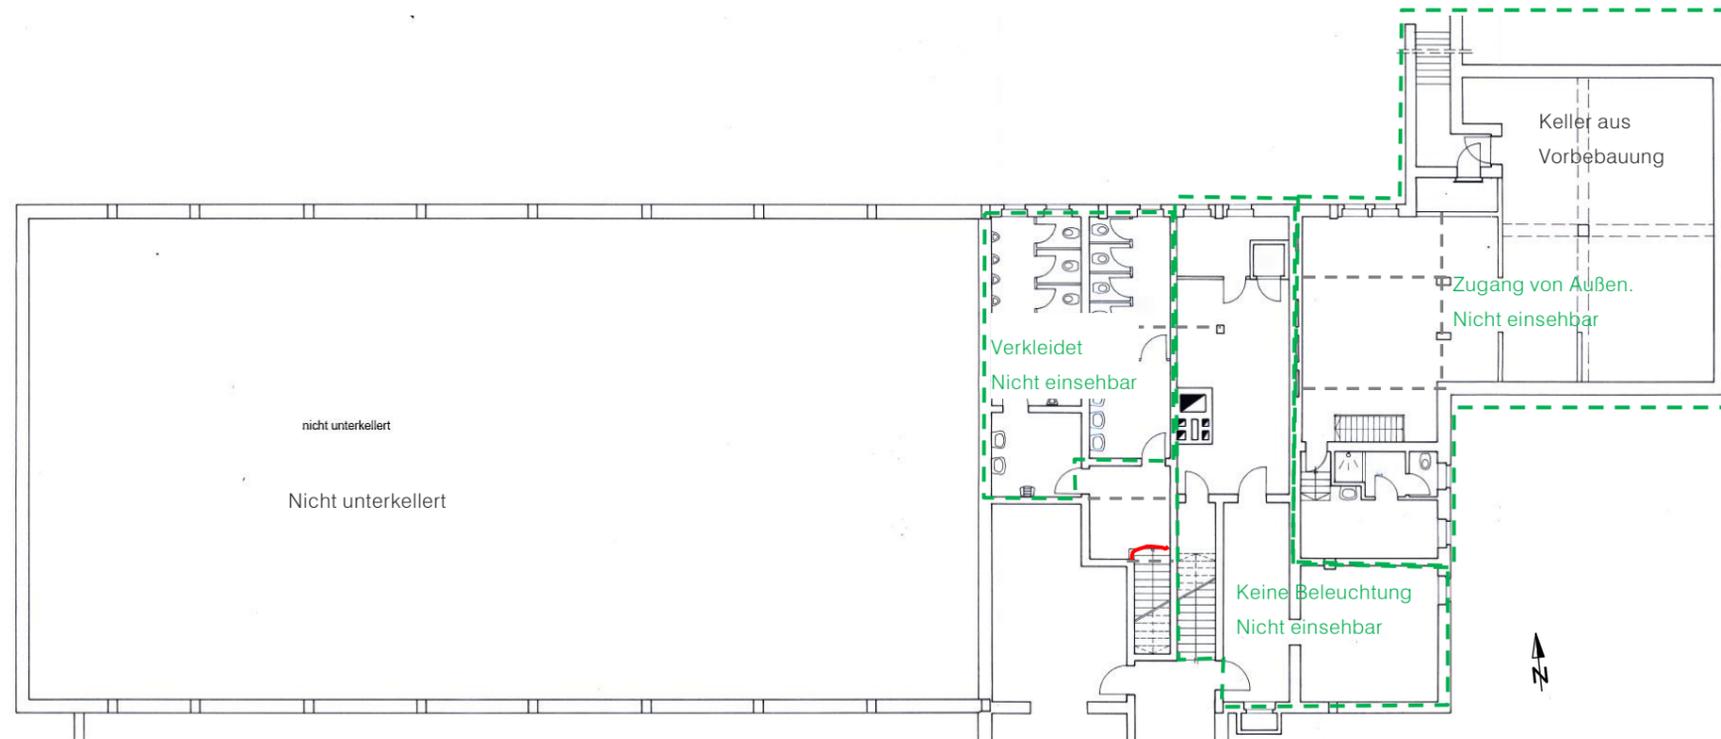
Im Keller sind die meisten Räume nicht einsehbar. Am Treppenabgang ist ein Riss in der Decke, der auf einen deckengleichen Unterzug hindeuten könnte.

1: Grundriss UG, ca. M1:250: Fast alle Räume waren nicht einsehbar. Am Treppenabgang ist ein Riss ersichtlich, der auf einen deckengleichen Unterzug hindeuten könnte.

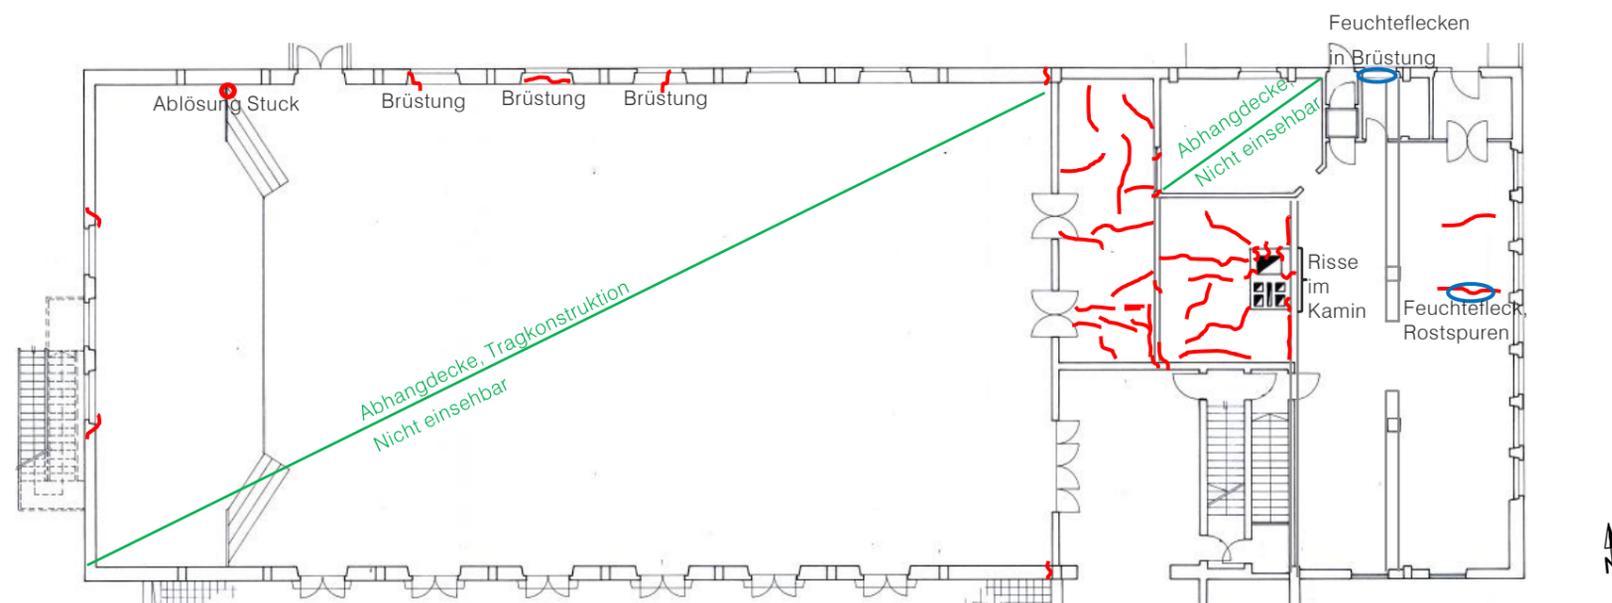
Im Ballsaal im Erdgeschoss sind vereinzelt Risse in den Wänden, insbesondere in der Brüstung und am Übergang zur Großküche. Die Rohdecke ist im Ballsaal auf Grund der Abhangdecke nicht einzusehen. In der Großküche sind in zwei Bereichen viele feine Risse in der Decke zu sehen. Ob es sich hierbei um die tragende Decke handelt ist nicht geklärt. Die Risse verstärken sich am Kamin und an den Unterzügen. Der Kamin weist ebenfalls Risse auf. Vereinzelt sind Feuchteflecken zu sehen.

2: Grundriss EG, ca. M1:250: Im Ballsaal sind vereinzelt Risse in den Wänden, insbesondere in der Brüstung vorhanden. Die Rohdecke ist im Ballsaal auf Grund der Abhängdecke nicht einzusehen. In der Großküche sind in zwei Bereichen viele feine Risse in der Decke zu sehen. Ob es sich hierbei um die tragende Decke handelt ist nicht geklärt. Die Risse verstärken sich am Kamin und an den Unterzügen. Der Kamin weist ebenfalls Risse auf. Vereinzelt sind Feuchtflecken zu sehen.

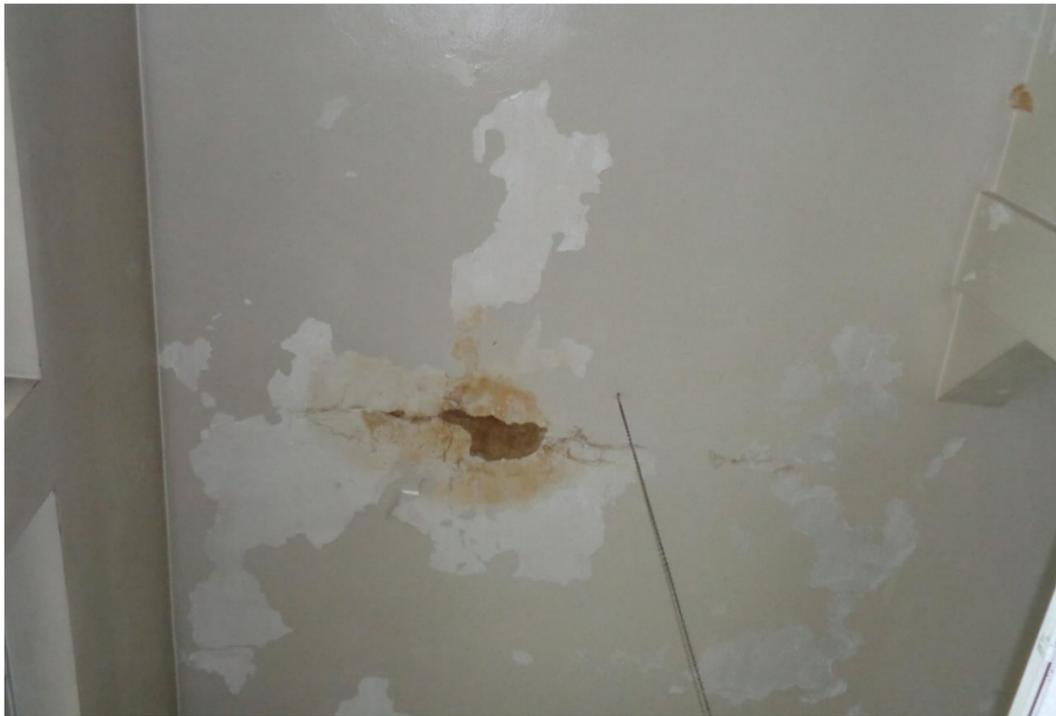
1: Erdgeschoss, Blick an die Decke in der Großküche: lokaler Feuchtfleck mit Rostspuren und Abplatzung

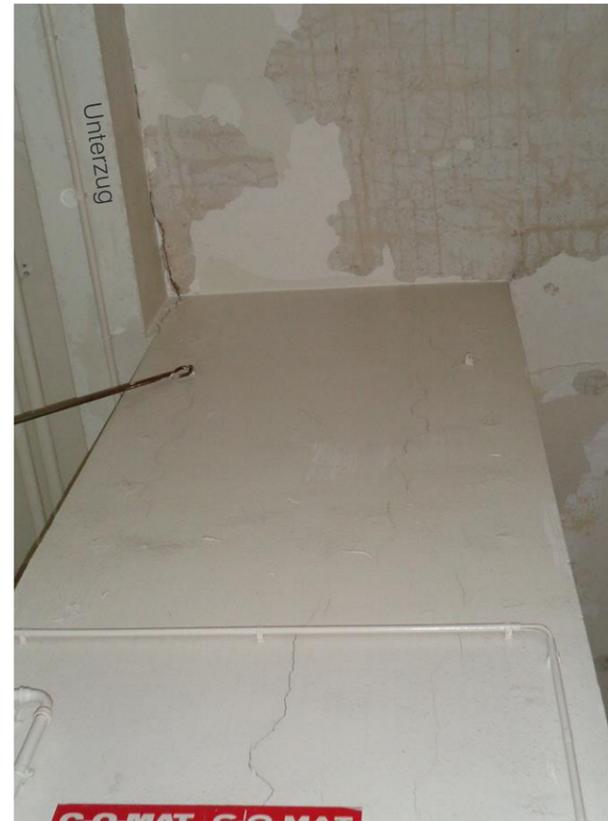
2: Erdgeschoss, Blick auf den Kamin in der Großküche, von Norden: Die Decke ist mit feinen Rissen durchzogen und zeigt einen deutlichen Abriss entlang des Unterzugs. In der Kaminwand ist ebenfalls ein Riss zu sehen.

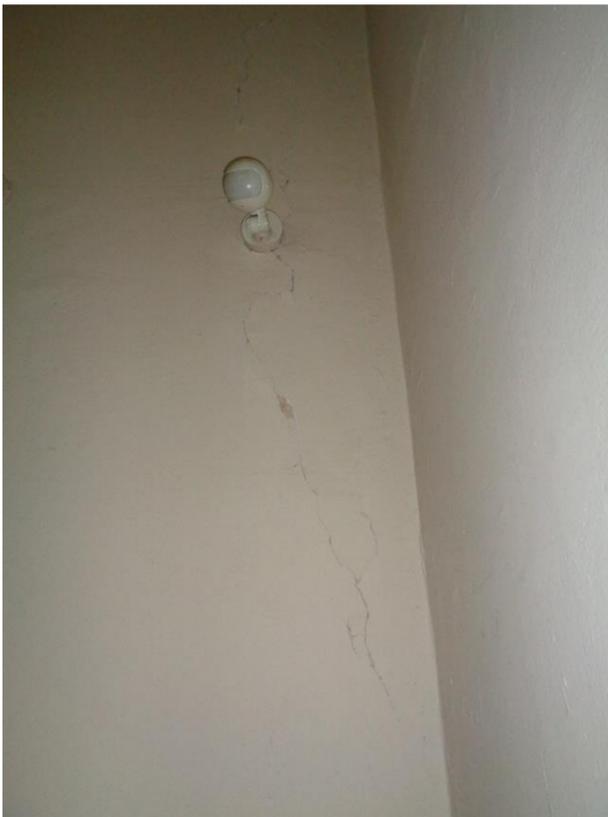
3: Erdgeschoss, Blick auf die Nordwand im Ballsaal: Riss in der Wand

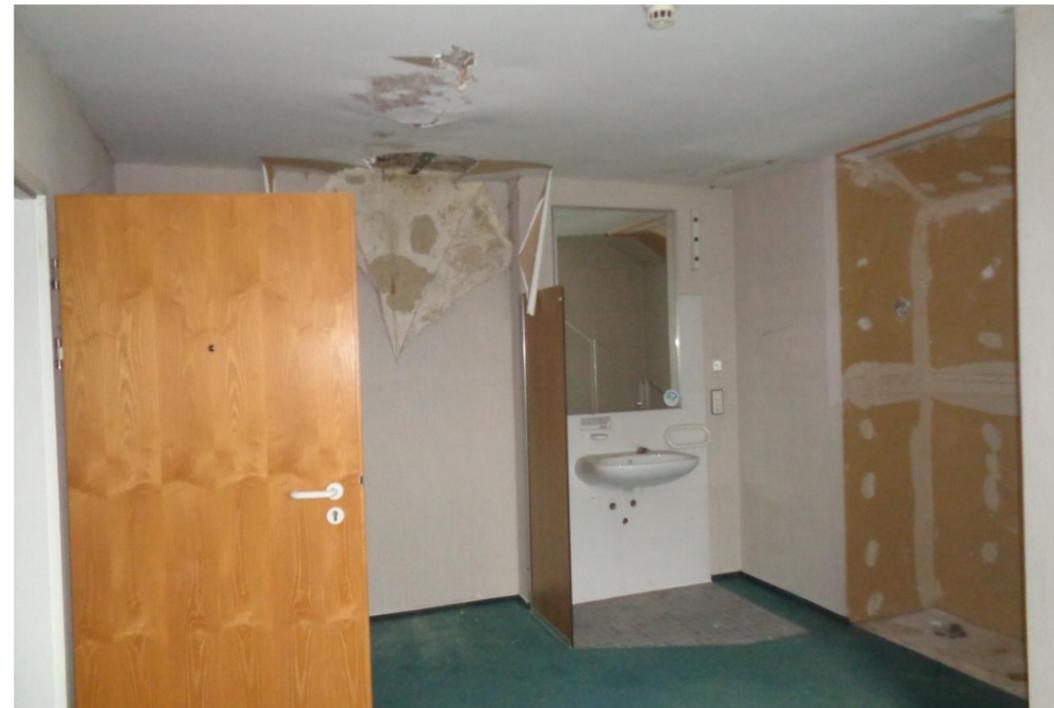
Das gesamte 1. Dachgeschoss ist mit Trockenbau verkleidet und die Tragkonstruktion nicht einsehbar. Es ist lediglich im Zimmer in der Südwestecke ein großer, jedoch alter, Feuchteschaden an der Decke zu sehen.

4: 1. Dachgeschoss, Zimmer im Südwesten, Blick nach Osten: In der Decke ist ein großer, aber alter Feuchteschaden vorhanden.

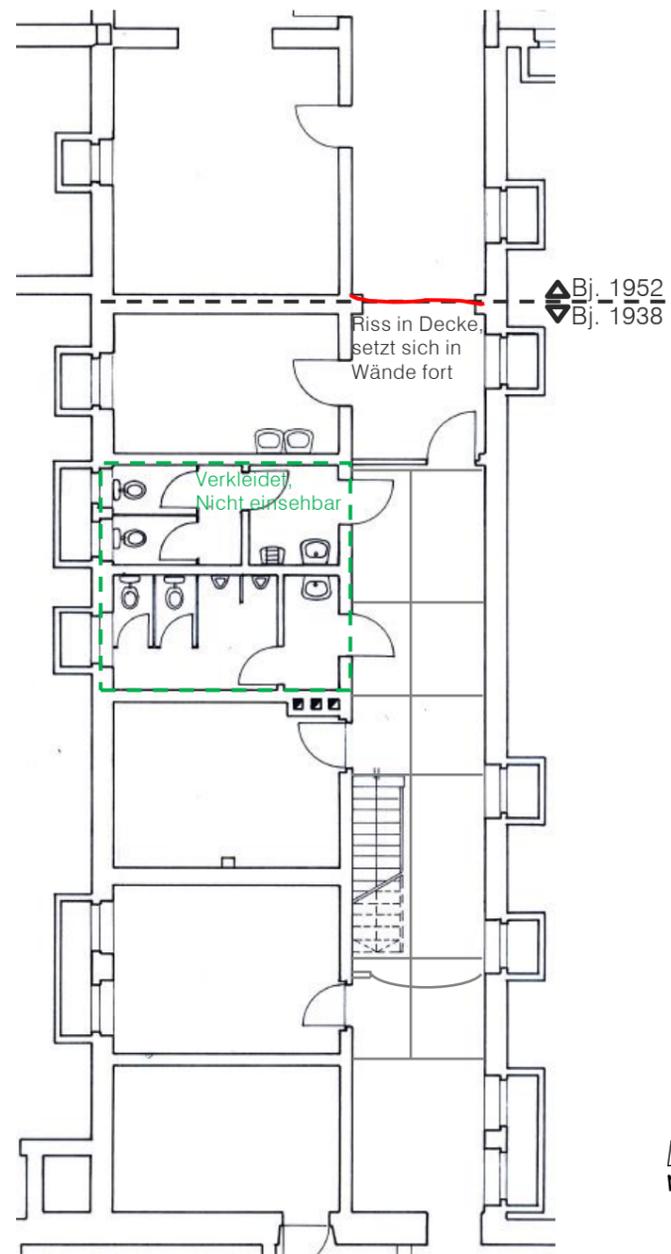
Im Keller ist im Flur im Bereich der Baufuge ein Riss in Decke und Wänden zu sehen. In den übrigen Räumlichkeiten sind z.T. großflächige Putz- und Tapetenablösungen vorhanden. Diese wurden nicht dokumentiert.

1: Grundriss UG, ca. M1:150: Im Keller ist im Flur im Bereich der Baufuge ein Riss in Decke und Wände zu sehen. In den übrigen Räumlichkeiten sind z.T. großflächige Putz- und Tapetenablösungen vorhanden. Diese wurden nicht dokumentiert.

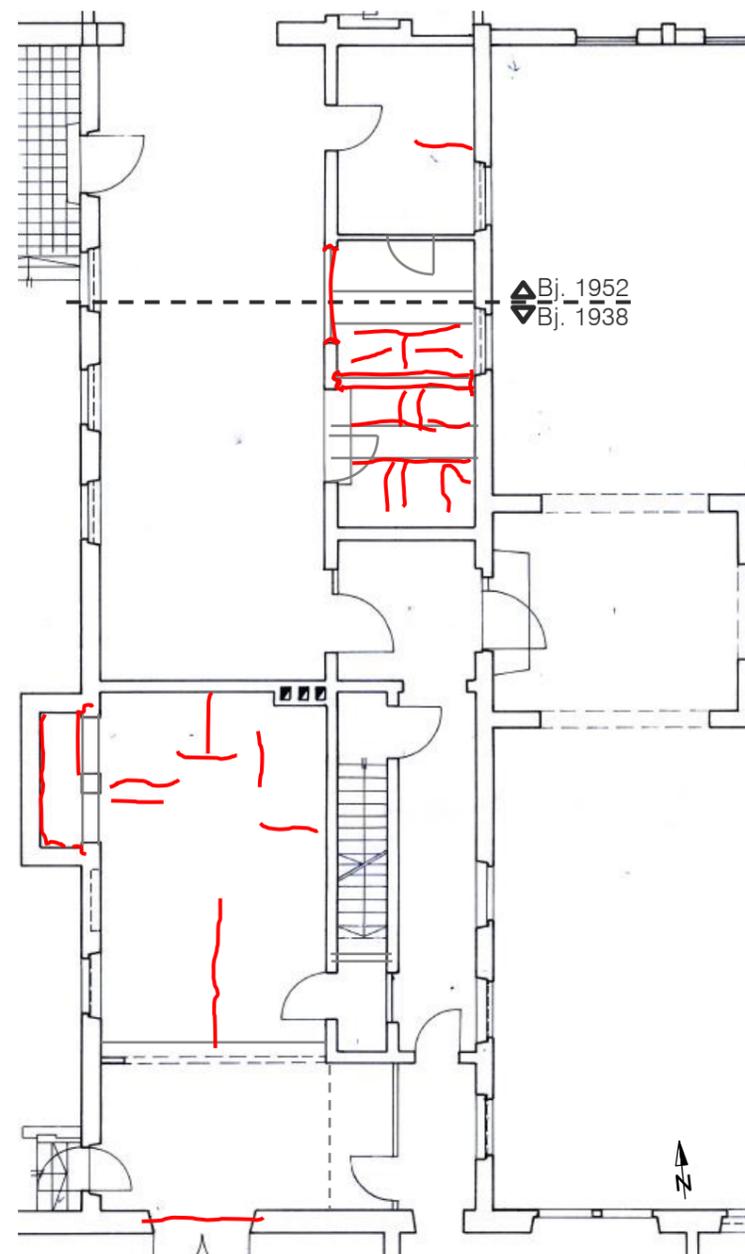
Im Erdgeschoss zeigen sich an den rezenten Umbauten und in der Rohdecke über der Küche Risse. In den übrigen, mit Tapete und Stuck versehenen, Bereichen sind keine Schäden ersichtlich.

2: Grundriss EG, ca. M1:150: Im Erdgeschoss zeigen sich an den rezenten Umbauten und in der Rohdecke über der Küche Risse. In den übrigen, mit Tapete und Stuck versehenen Bereichen sind keine Schäden ersichtlich.

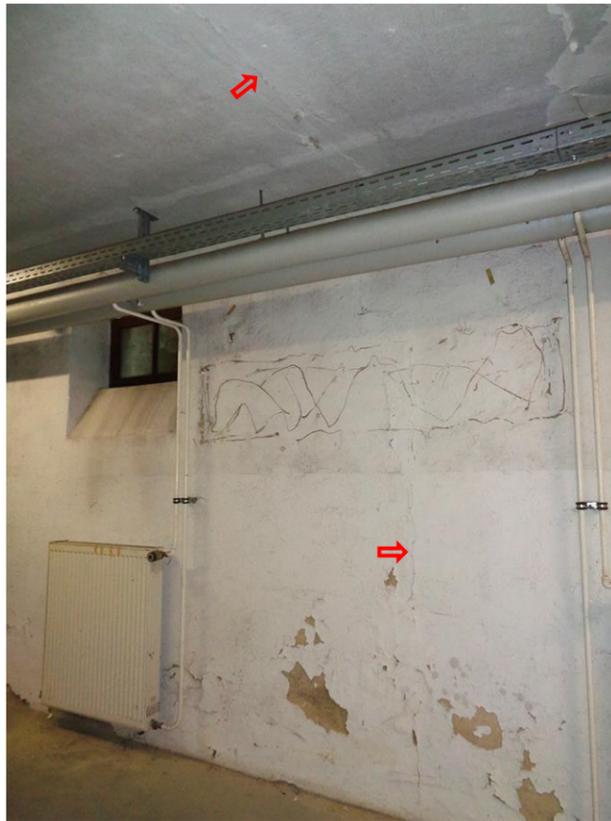
1: Untergeschoss, Blick auf die östliche Außenwand im Bereich der Baufuge. Die Fuge zeichnet sich als Riss in Decke und Wände ab (Pfeile).

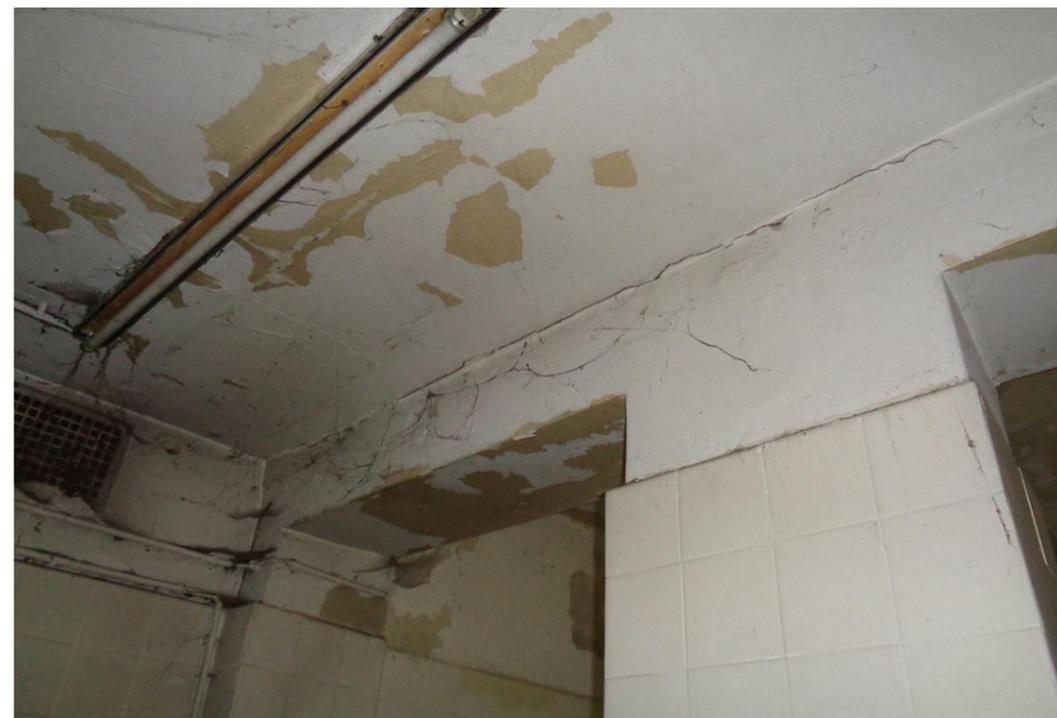
2: Erdgeschoss, Blick vom Anbau auf die westliche Außenwand: Zwischen dem rezenten Anbau und der Außenwand ist ein Abriss an der Decke zu sehen, der sich auch in der Wandecke fortsetzt.

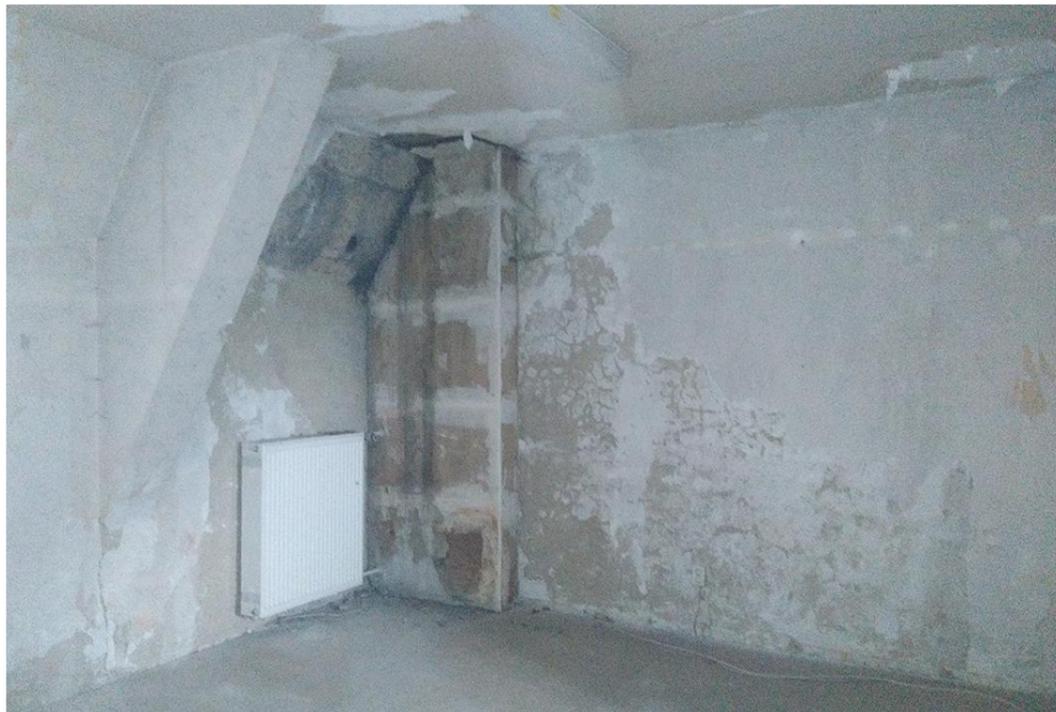
Im 1. Dachgeschoss zeigen sich Fehlstellen im Bodenbelag und z.T. Tapetenablösungen. An der Trennwand zum Nordbau sind ältere Feuchtflecken und Schäden an der Decke vorhanden.

3: 1. Dachgeschoss, Blick in die Nordwestecke: An der Trennwand zum Nordgebäude sind Feuchteschäden an Decke und Wand ersichtlich.

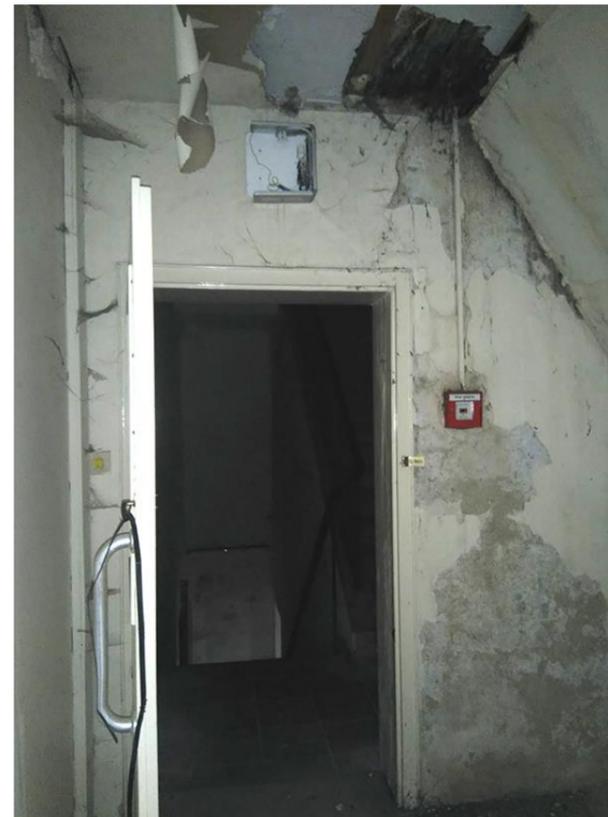
4: 1. Dachgeschoss, Blick in die Nordostecke: An der Trennwand zum Nordgebäude sind Feuchteschäden an Decke und Wand ersichtlich.

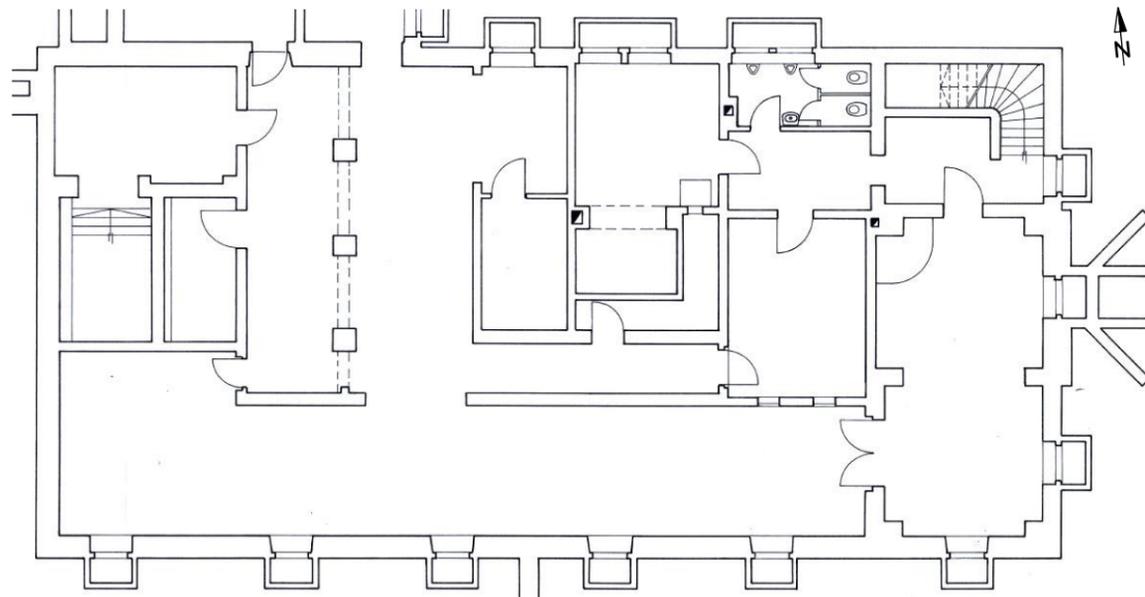
1: Grundriss UG, ca. M1:200

Im Untergeschoss des Südbaus sind an den Wänden stellenweise Feuchtflecken vorhanden. Diese wurden nicht dokumentiert. Statisch relevante Schäden konnten nicht festgestellt werden.

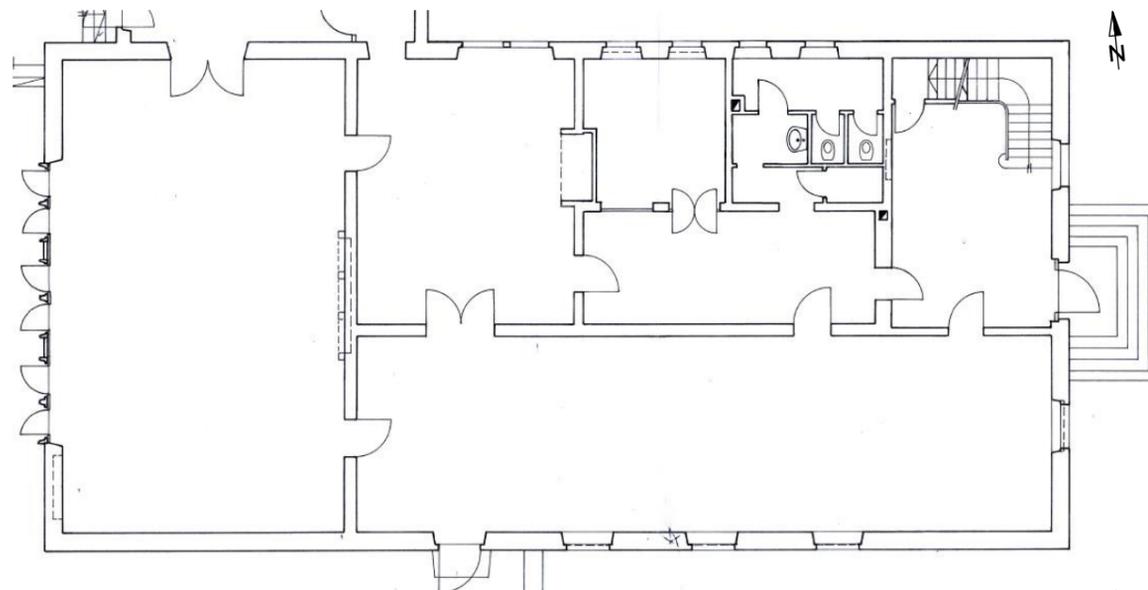
1: Grundriss EG, ca. M1:200

Im Erdgeschoss und Obergeschoss sind die Wände und Decken überwiegend verkleidet, so dass die eigentliche Tragstruktur nicht einsehbar ist. Statisch relevante Schäden konnten nicht festgestellt werden.
