AUGSBURG
SHERIDAN-KASERNE
EHEMALIGES OFFIZIERSKASINO

Gutachten

über den statisch-konstruktiven Zustand

Stand 05. Oktober 2020

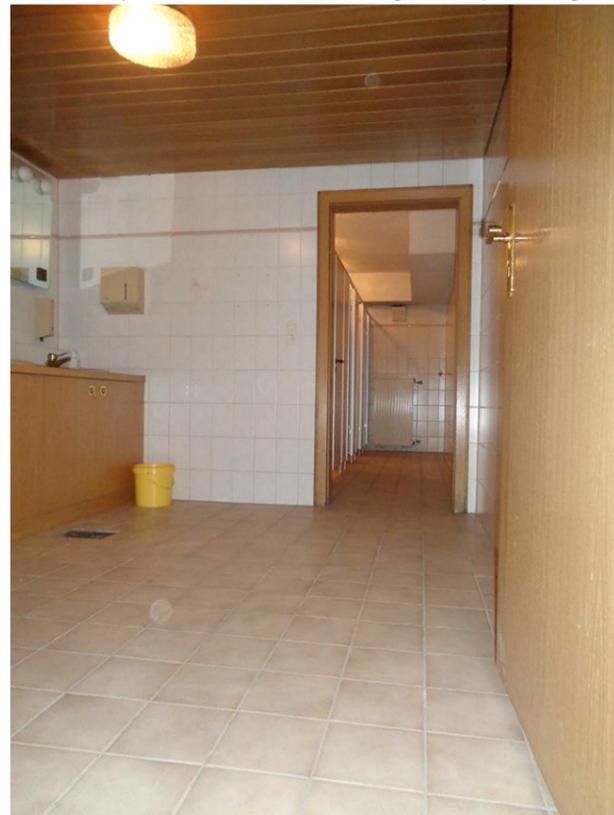
2: Blick nach Norden in die Toilettenräume. Der zugängliche Teil des Kellers im Nordbau ist weitestgehend verkleidet. Die Wände und Decken nicht einsehbar.

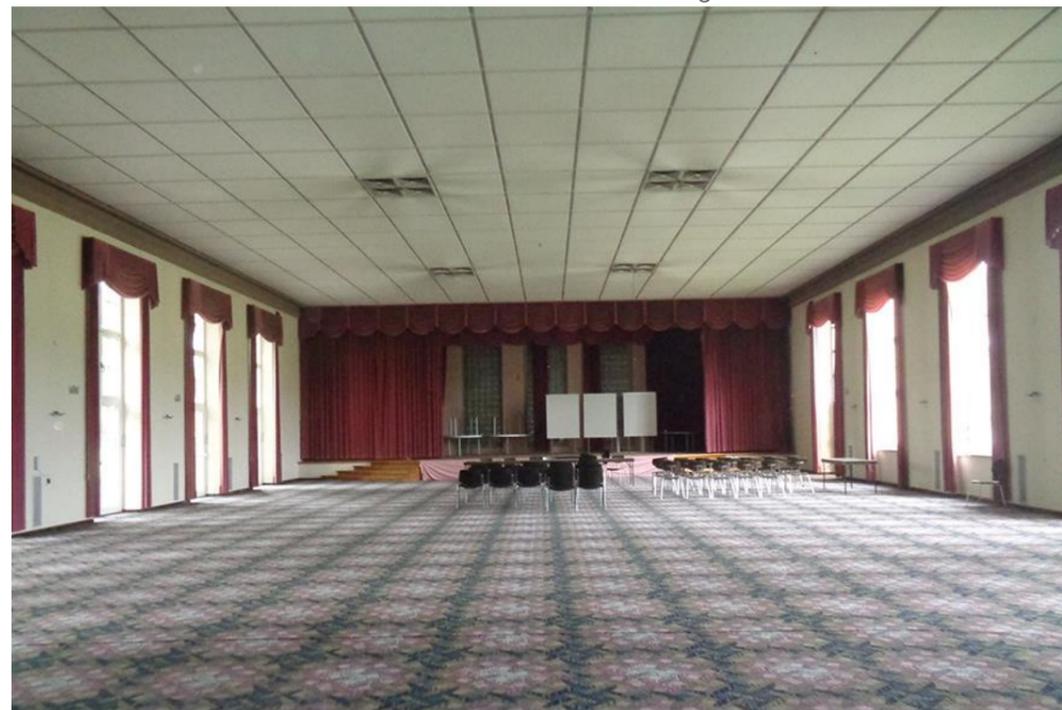
2: Blick nach Westen in den großen Ballsaal: Auf Grund des Skelettbaus entsteht ein großer freier Raum. Die Stützen der Stahlbetonrahmen liegen gem. Bestandspläne jeweils mittig zwischen den Fenstern.

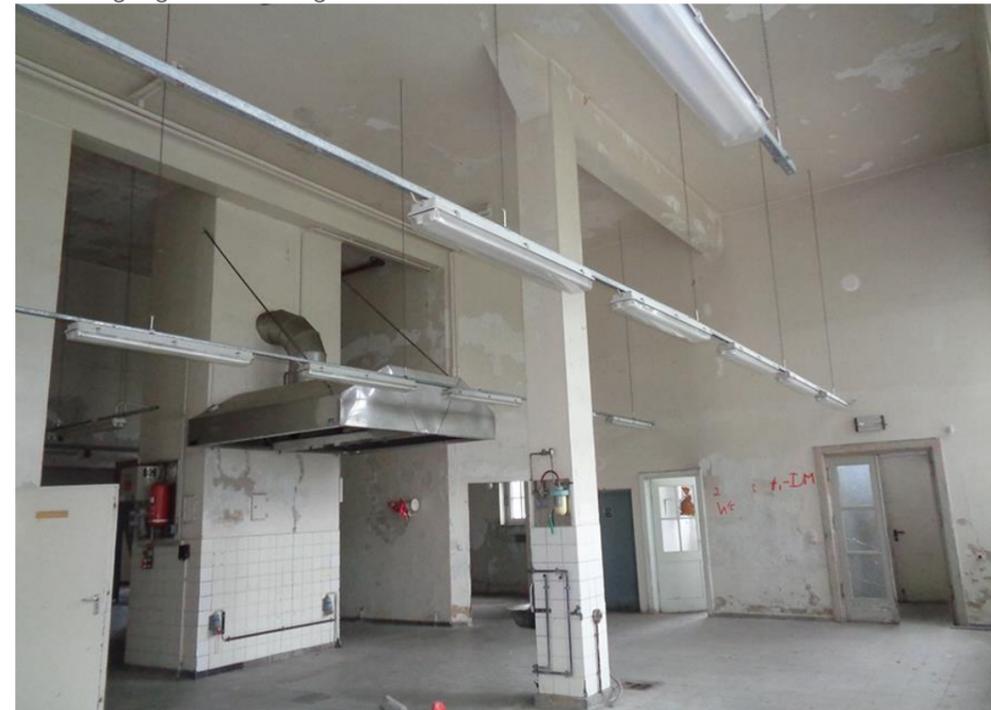
3: Blick nach Nordwesten in die Großküche: Die Stahlbetonflachdecke liegt auf Unterzügen und Stützen auf.

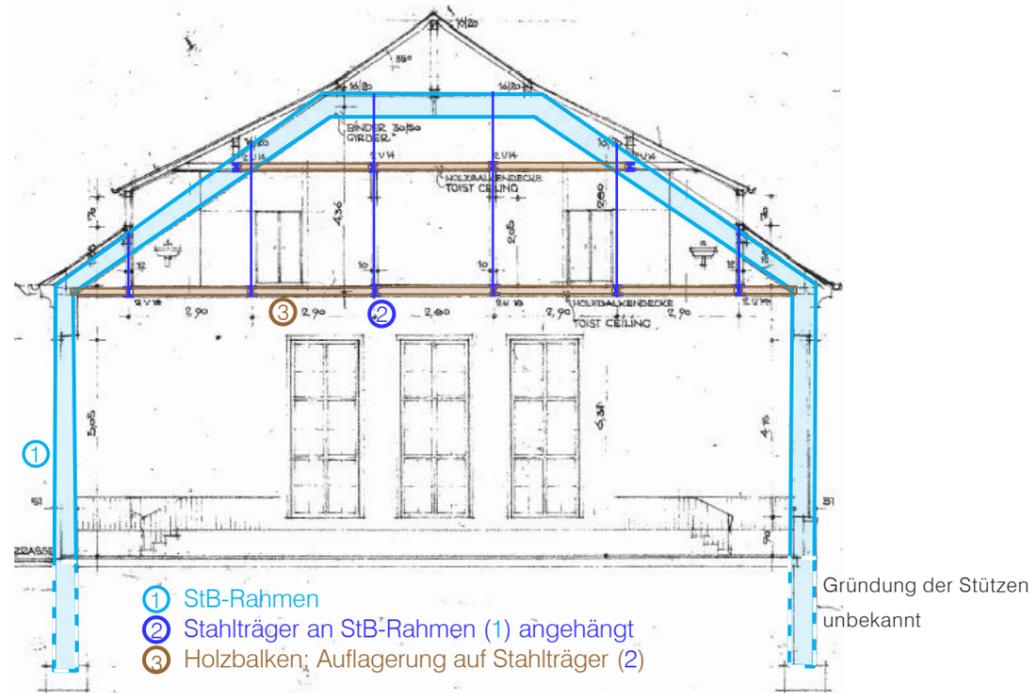
2: Schnitt 1- 1 (o.M.): Die Stützen der StB-Rahmen verlaufen im EG in den Außenwänden, die Gründung ist nicht bekannt. Der Riegel verläuft entlang der Dachschrägen, ca. mittig im 2. DG knickt er horizontal ab. Die Decke über EG über dem Ballsaal und die Decke über 1.DG bestehen aus Stahlträgern in Gebäudelängsrichtung, die an die StB-Rahmen angehängt sind. Zwischen den Stahlträgern spannen Holzbalken in Gebäudequerrichtung.

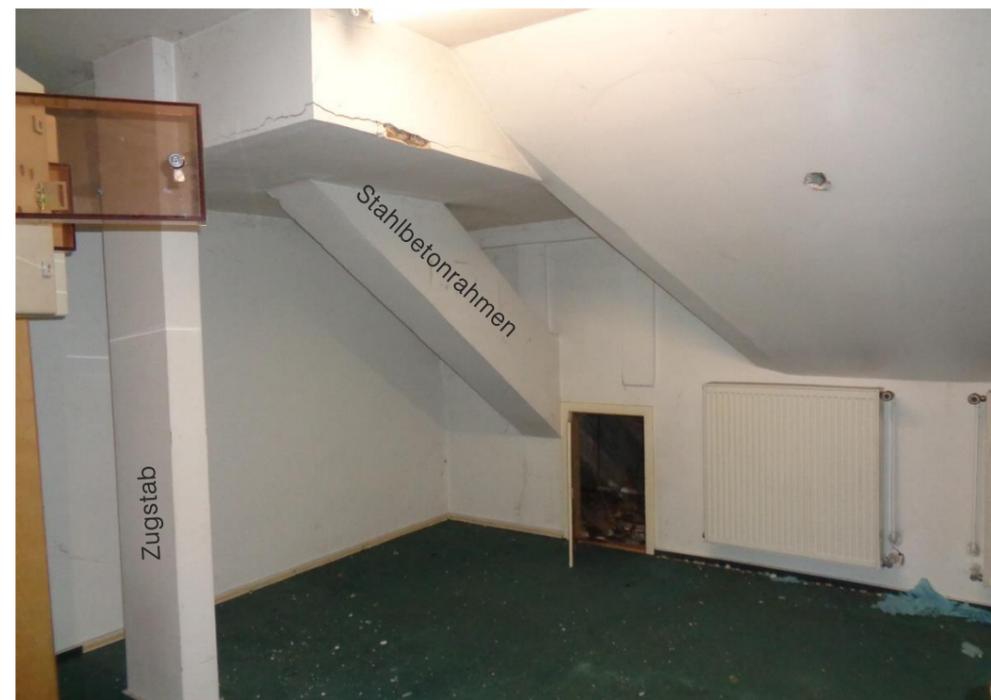
3: Blick nach Süden in ein Zimmer im 1.DG. In diesem Zimmer liegt die Achse des Stahlbetonrahmens nicht in der Zimmerwand, so dass der Rahmen in diesem Zimmer ersichtlich ist. Die vermeintliche Stütze im Bild links ist der verkleidete Zugstab, mit dem die Stahlträger im Boden an den StB-Rahmen angehängt sind.

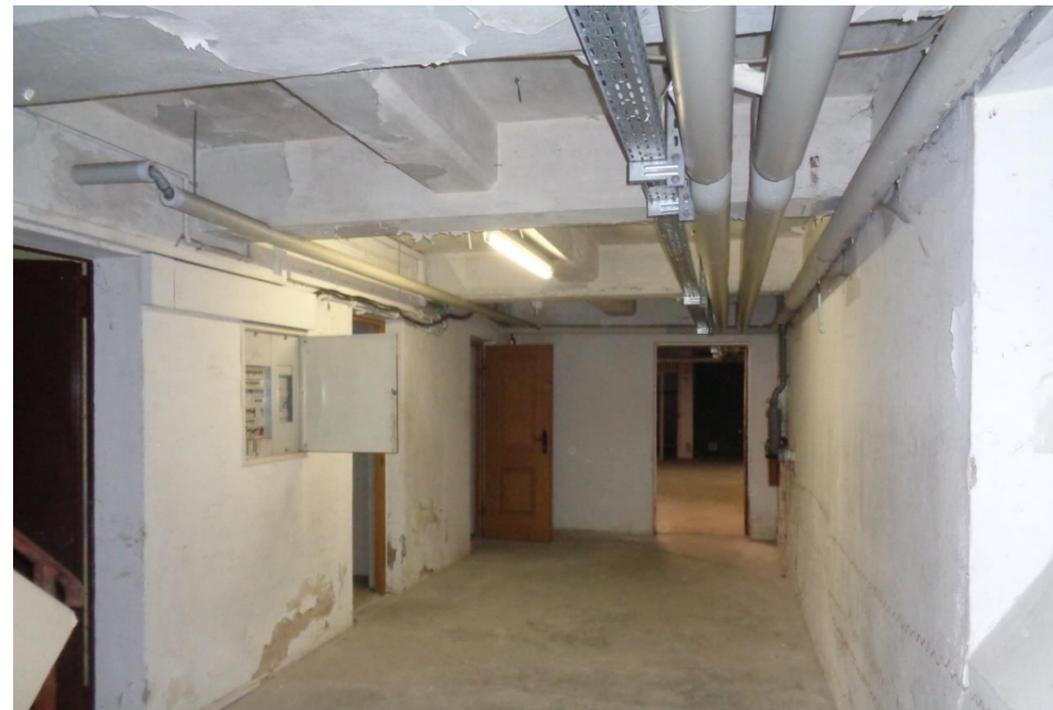
2: Blick nach Norden im Flur: Die Unterzüge fangen die (ehemaligen) Wände und die Treppe im Erdgeschoss ab.

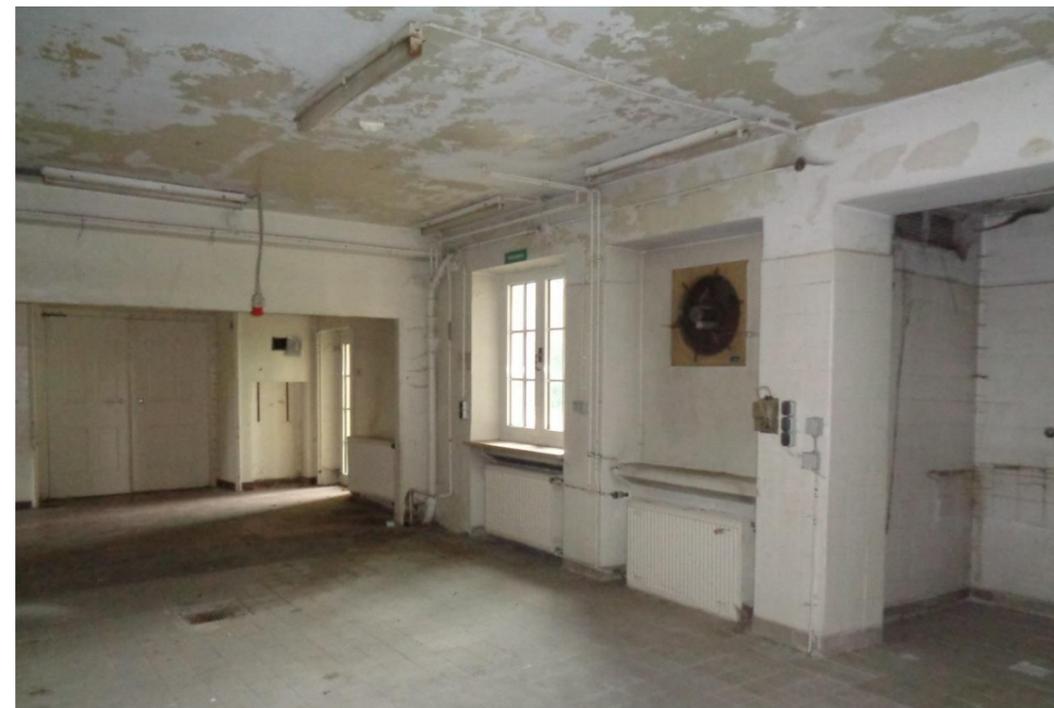
2: Blick nach Südwesten in der ehem. Küche: Die Außenwand rechts wurde in einem rezenter Umbau in Unterzüge und Stützen gegliedert. Oberhalb des großen Wanddurchbruchs von links bis ca. Bildmitte ist ein hoher schmaler und daneben niedriger breiter Sturz vorhanden. Ob es sich hierbei um tragende Unterzüge handelt, ist nicht geklärt.

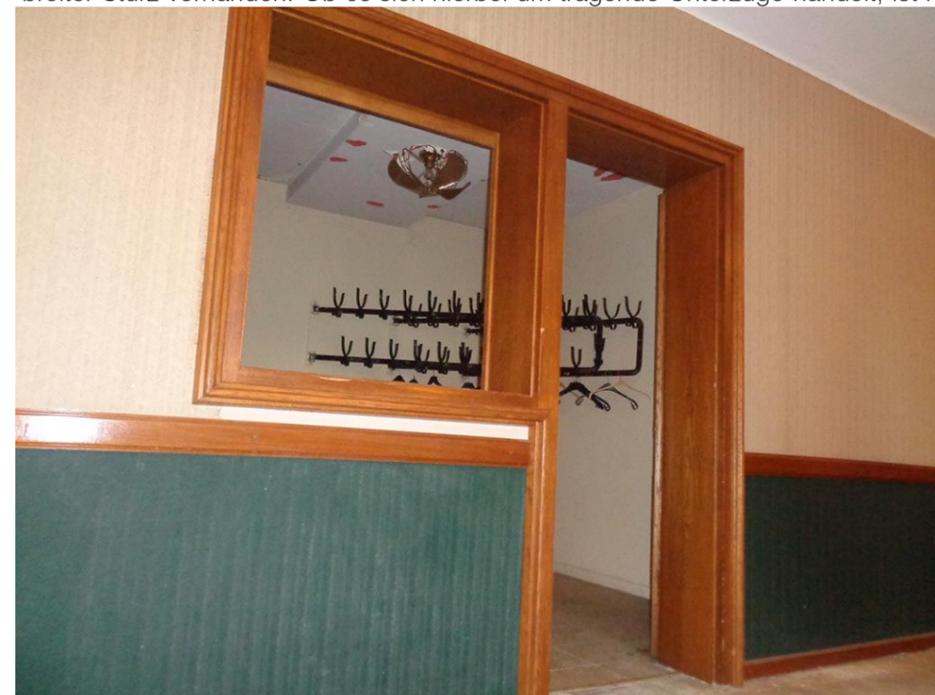
3: Blick nach Osten auf die Mittellängswand: Ob der bei einem rezenter Umbau eingefügte Unterzug (?) im Hintergrund tragende Funktion hat ist nicht geklärt.

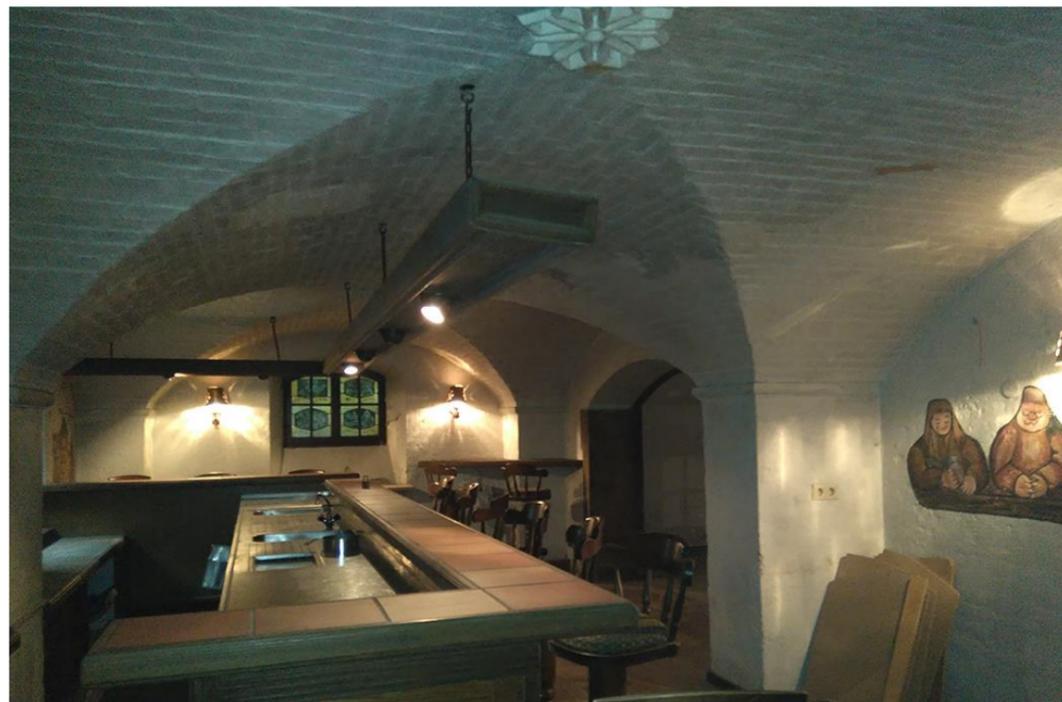
2: Blick nach Süden in die Bar. Dieser Teil ist mit einem gemauerten Kreuzgewölbe überdeckt.

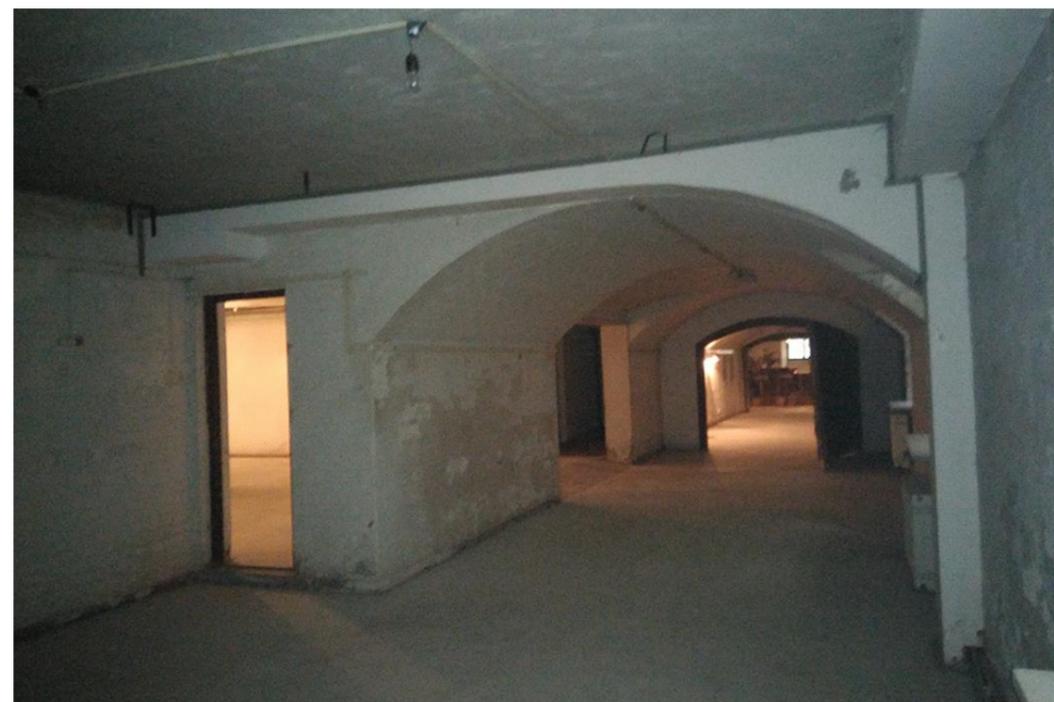
3: Blick nach Osten. Der Raum im Vordergrund besitzt eine Flachdecke dahinter schließt ein Tonnengewölbe an.

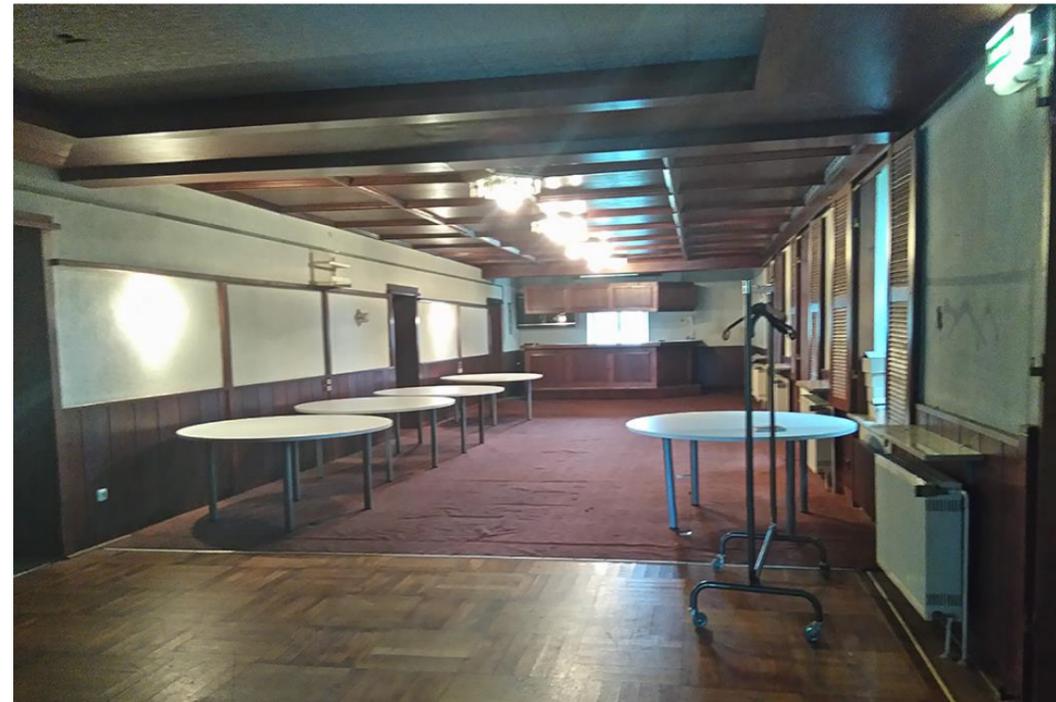
3: Blick nach Osten. Der langgestreckte Raum entlang der Südfassade war ehemals in drei Räume untergliedert. Ob bei Abbruch der Querwände Unterzüge eingebaut wurden konnte nicht festgestellt werden.

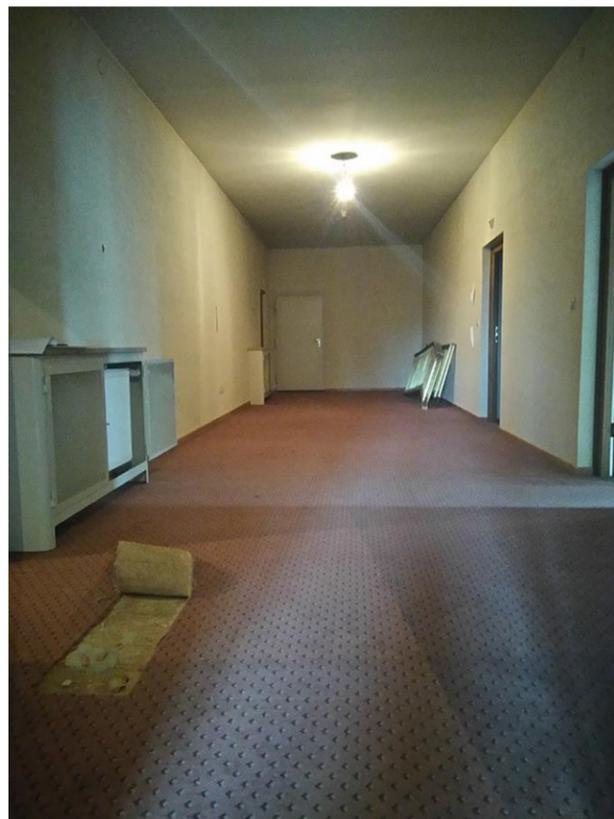
2: Blick nach Westen in den Flur. Die südliche Flurwand (links) ist tragend. Bei der nördlichen Flurwand (rechts) könnte der hintere Teil nichttragend sein. Dies ist nicht abschließend geklärt.

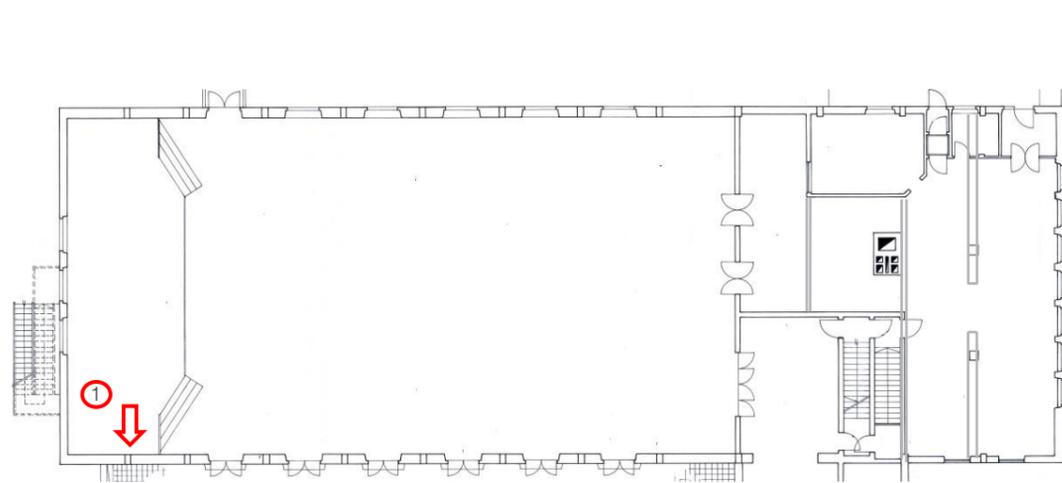
- 1 Stahlbetonstütze $b \sim 30$ cm, daneben Ziegelsteine
Bewehrung: Längs 4 $\text{Ø}20\text{mm}$ (Torstahl), Bügel $\text{Ø}8\text{mm}$;
Betondeckung Bügel $c \sim 6\text{cm}$, $c_{\text{seitlich}} \sim 4,5\text{cm}$;
Carbonatisierungstiefe: $t < 10\text{mm}$

2: EG, Freilegung der Bewehrung (s. 1) und Messung der Carbonatisierungstiefe. Dort wo sich der Beton Lila färbt, ist er noch ausreichend alkalisch, bietet also noch einen Korrosionsschutz für das Eisen. In diesem Fall ist das Eisen noch gut geschützt.

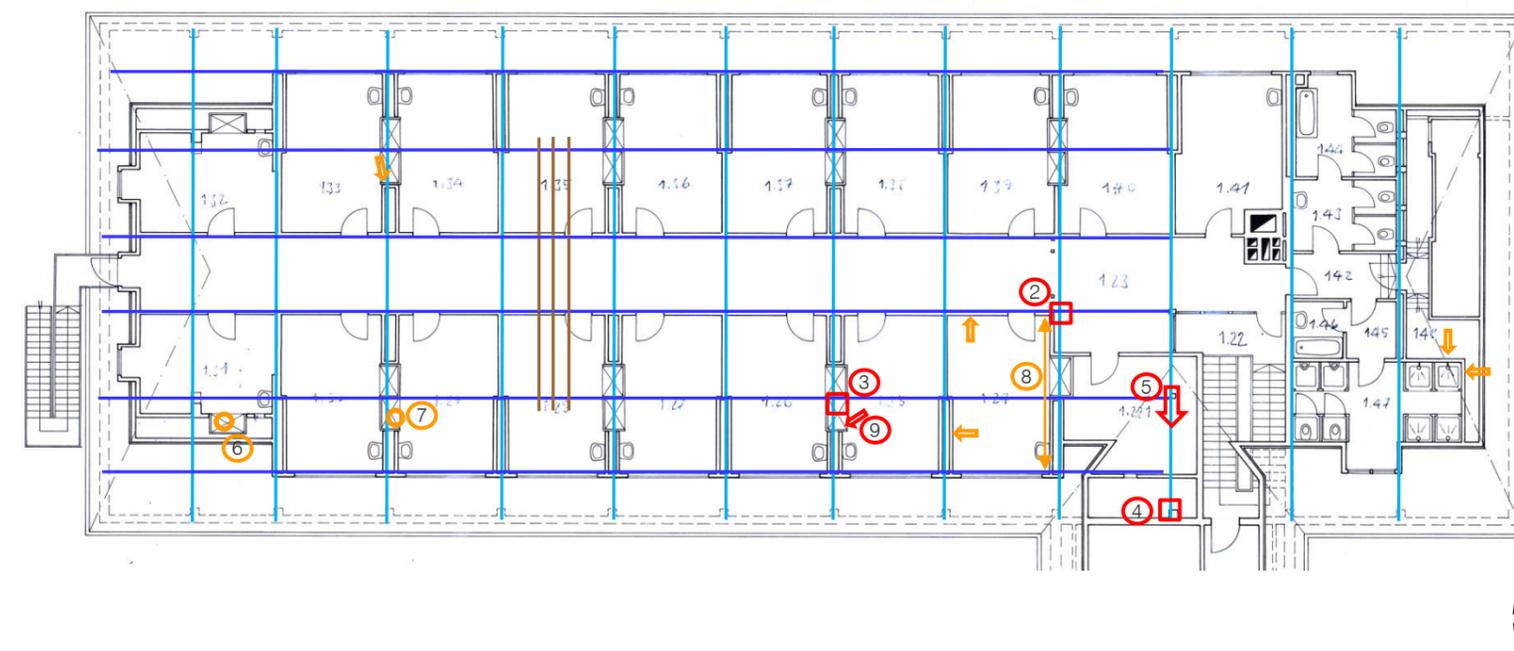
3: 1. DG, ca. M1:250: Übersicht Befundöffnungen Boden und Wände

- 2 3 4 Bodenöffnungen, s. folgende Seiten
- 5 Bewehrungssuchschlitz am Rahmen ($b \sim 30\text{cm}$):
Längs 6 $\text{Ø}20\text{mm}$ (Torstahl); Betondeckung $c \sim 3,5\text{cm}$,
 $c_{\text{seitlich}} \sim 5\text{cm}$; Carbonatisierungstiefe: $t < 10\text{mm}$
- 6 Kernbohrung im Boden, Bodenaufbau von oben:
10mm Holzwerkstoff-Platte
50mm Lattung
18mm Holzwerkstoff-Platte
250mm Holzbalken
Schalung
- 7 Kernbohrung im Boden, Bodenaufbau von oben:
10mm Holzwerkstoff-Platte
40mm Lattung
24mm Bretter
215mm Holzbalken
- 8 Wandöffnung: Ytong+leichtbeton+Holzbalken
- 9 Wandöffnung: Trockenbau (Gipskarton, Dämmung)
- ← Wandöffnungen: leichtbetonsteine

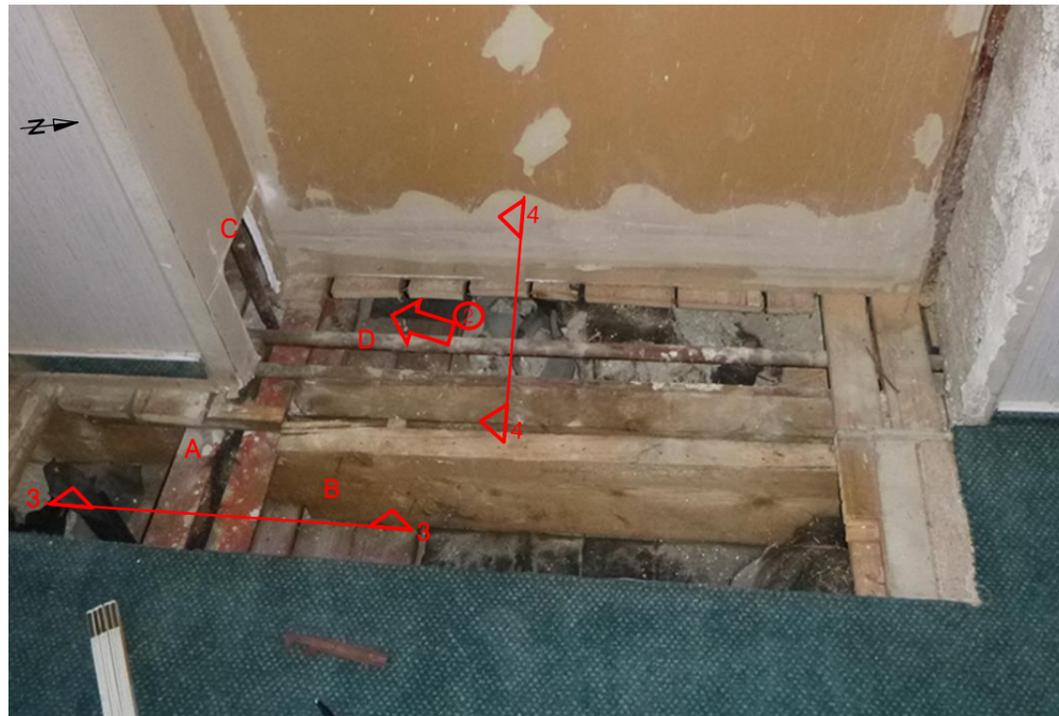
1: Bodenöffnung 3 im Zimmer: A: Stahlträger; B: Holzbalken zwischen den Stahlträgern; C: Aufhängung der Stahlträger; D: Zugband der StB-Rahmen

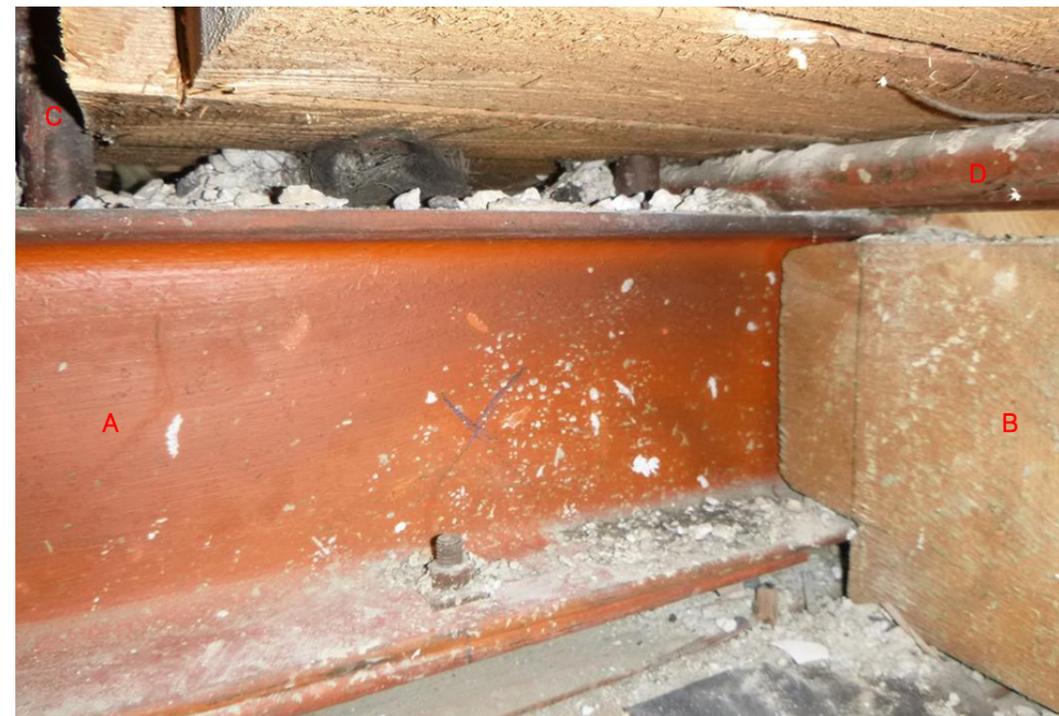
2: Detailansicht Aufhängung Stahlträger und Auflagerung Holzbalken: A: Stahlträger; B: Holzbalken zwischen den Stahlträgern; C: Aufhängung der Stahlträger; D: Zugband der StB-Rahmen

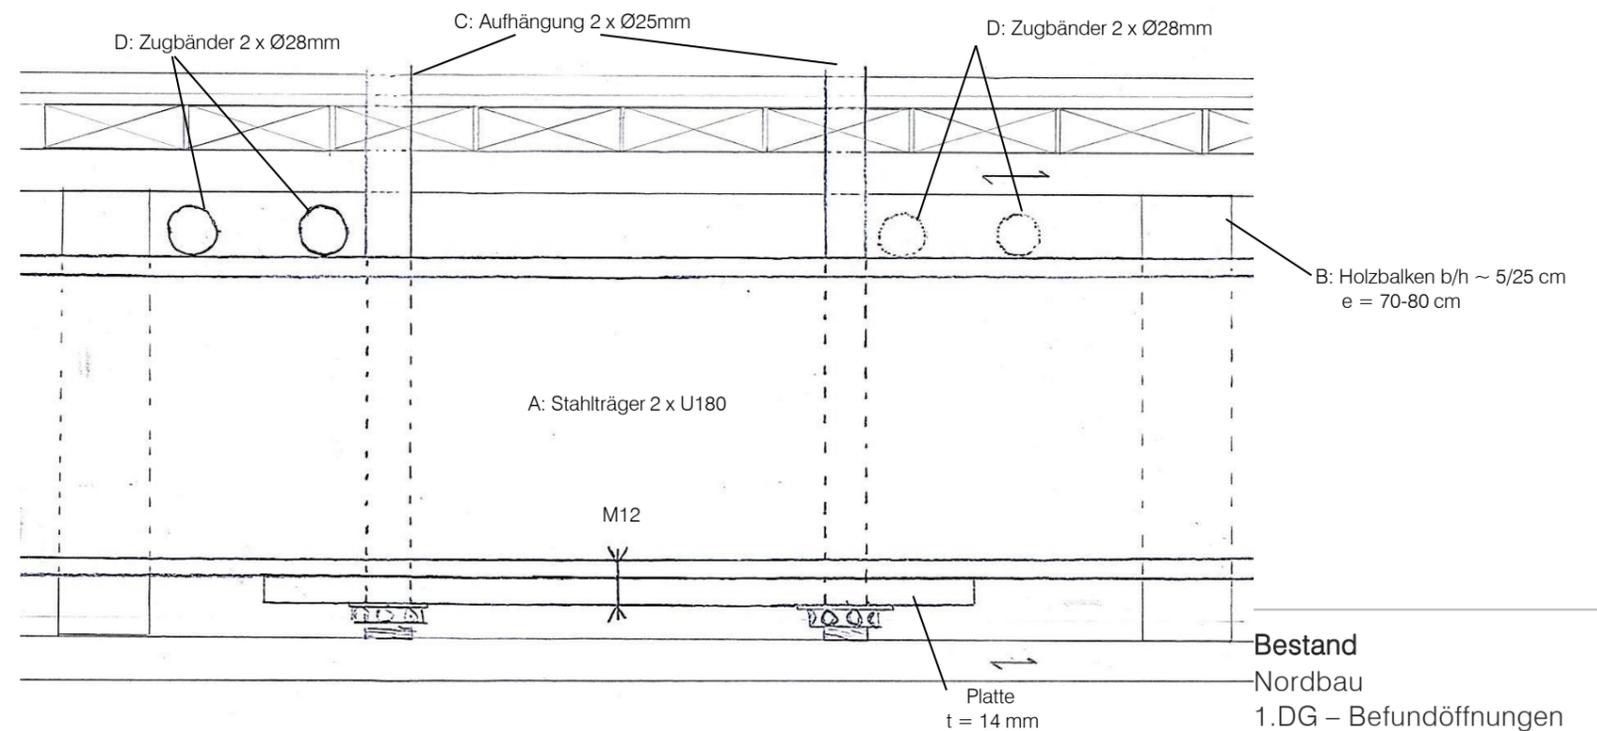
4: Längsschnitt 4-4: Detail Aufhängung Stahlträger. Die Aufhängung der Stahlträger erfolgt über eine unterseitige Platte, die mit den U-Profilen verschraubt ist. Die Stahlträger sind an zwei Stäben Ø25mm aufgehängt-

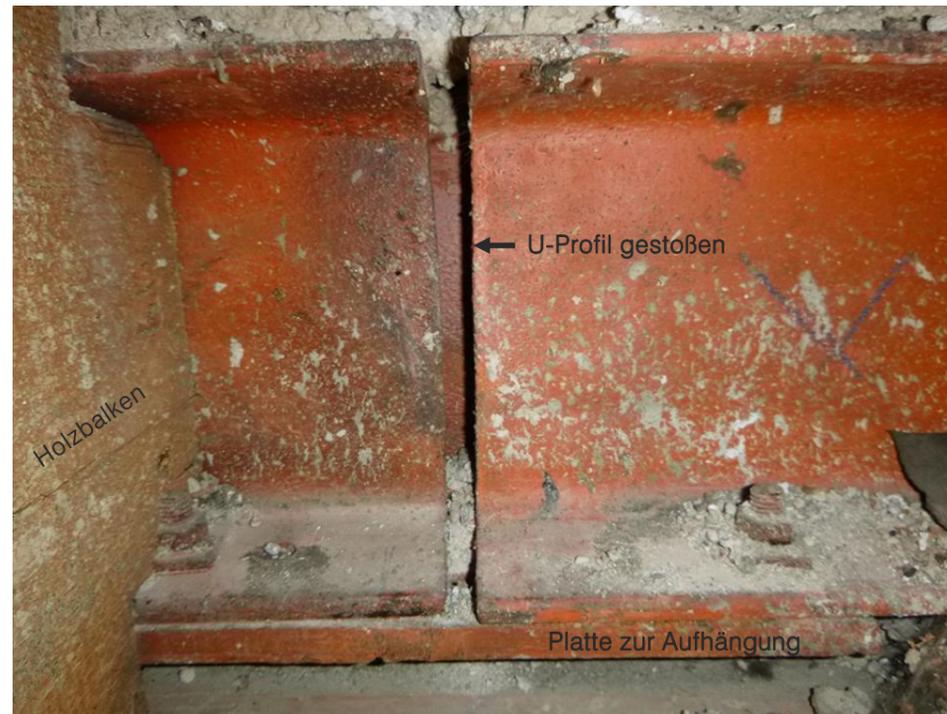
1: Bodenöffnung 2 im Flur, Detail Aufhängung Stahlträger: Tragkonstruktion wie Bodenöffnung 3 (s. vorherige Seite). Stahlträger (U-Profile) hier im Bereich der Aufhängung gestoßen.

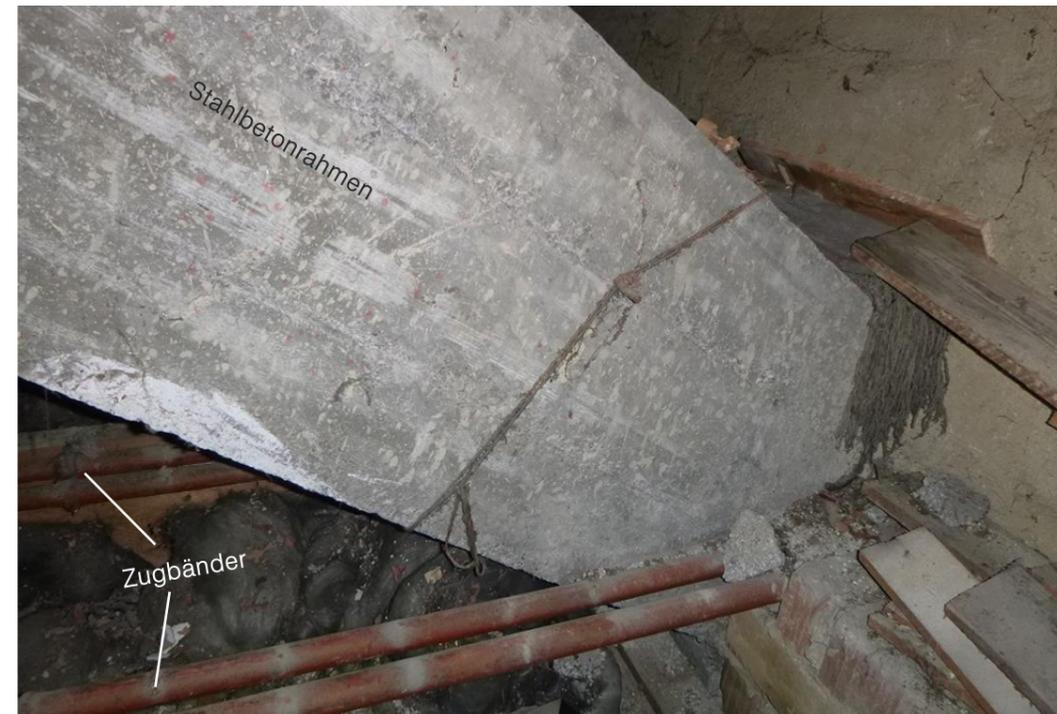
2: Bodenöffnung 4.1 im Drempel: Die Zugbänder (je 2x StabØ28mm) laufen beidseitig des Stahlbetonrahmens. Die Rückhängung der Zugbänder an der Rahmenecke ist eingemauert und nicht einsehbar.

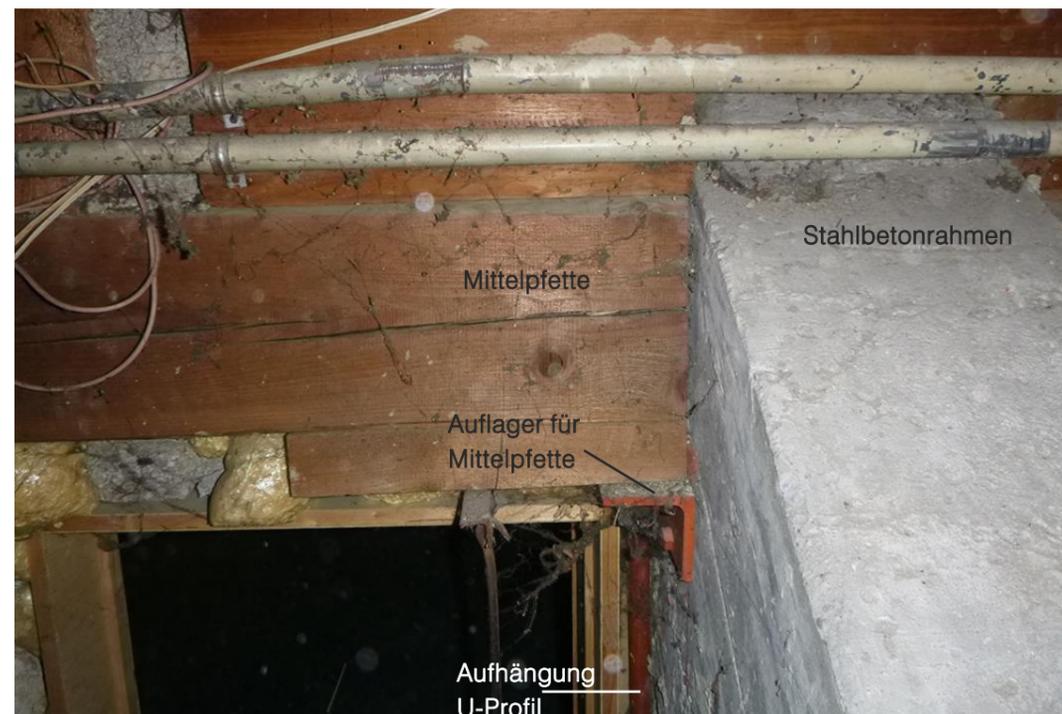
3: Detail 4.2 im Drempel: Die Mittelpfette liegt auf einem Stahlwinkel auf, der an dem Stahlbetonrahmen befestigt ist. Die Aufhängung (Zugstab) der U-Profile im Boden läuft außenseitig am Stahlbetonrahmen vorbei.

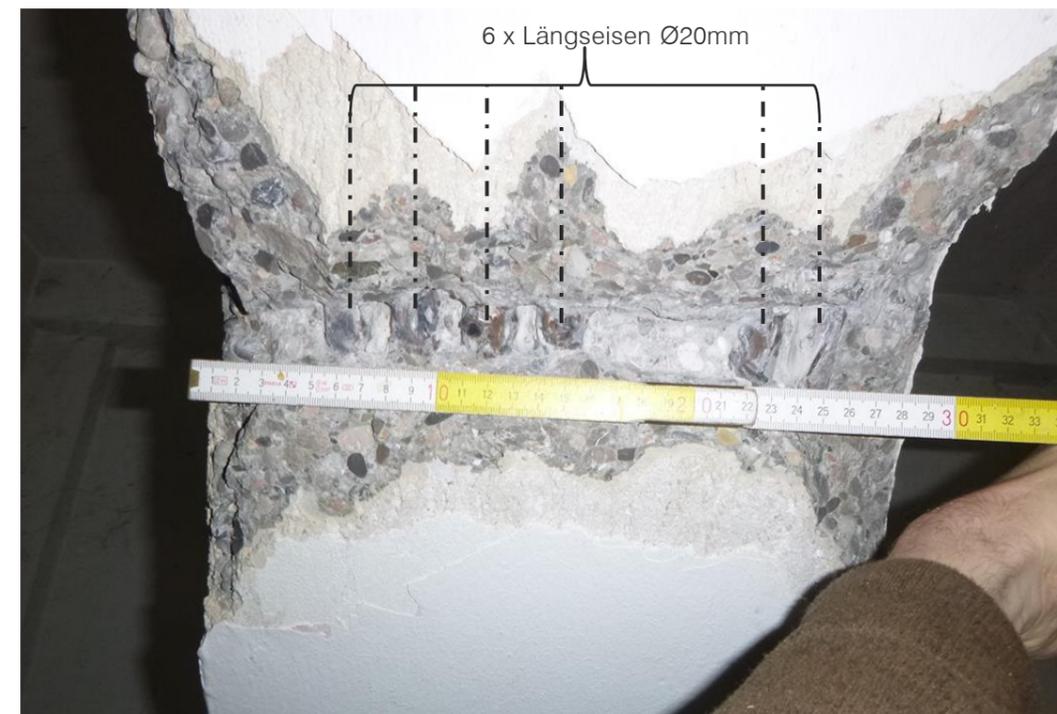
4: Bewehrungssuchschlitz am Stahlbetonrahmen: Breite des Rahmens ~ 30cm; Längseisen 6xØ20mm (Torstahl); Betondeckung $c_{unten} \sim 3,5\text{cm}$, $c_{seitlich} \sim 5\text{cm}$

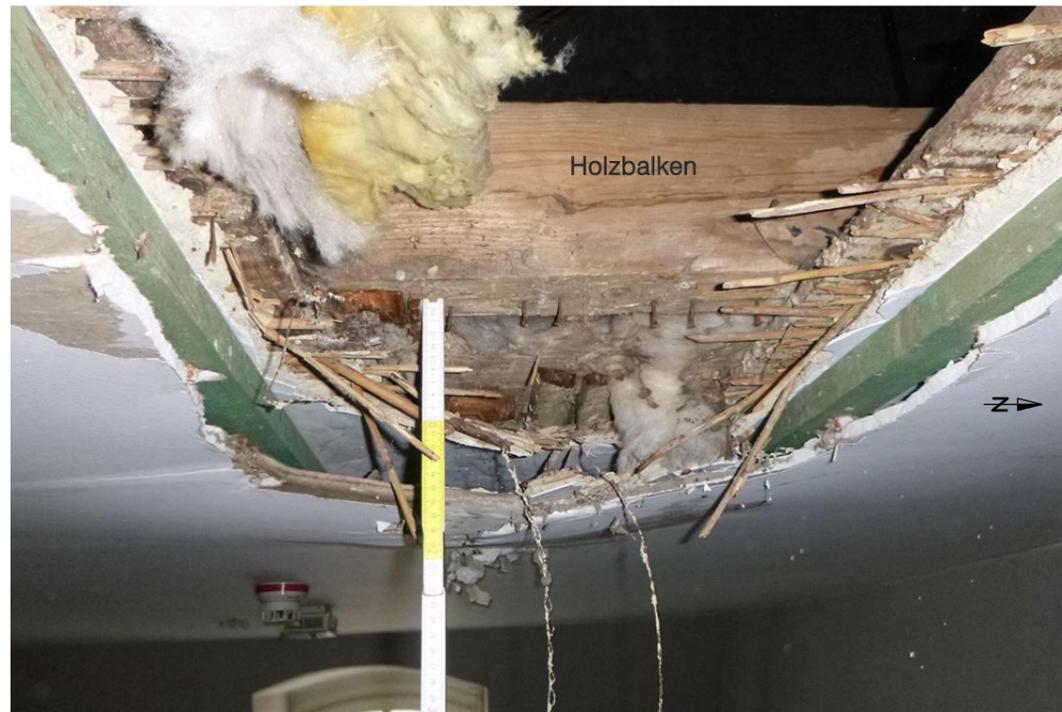
2: Deckenöffnung ①, Blick nach Westen: Unter der Bestandsdecke mit Bretterschalung und Schilfrohrputz wurde rezent eine weitere Unterdecke aus Gipskarton angebracht.

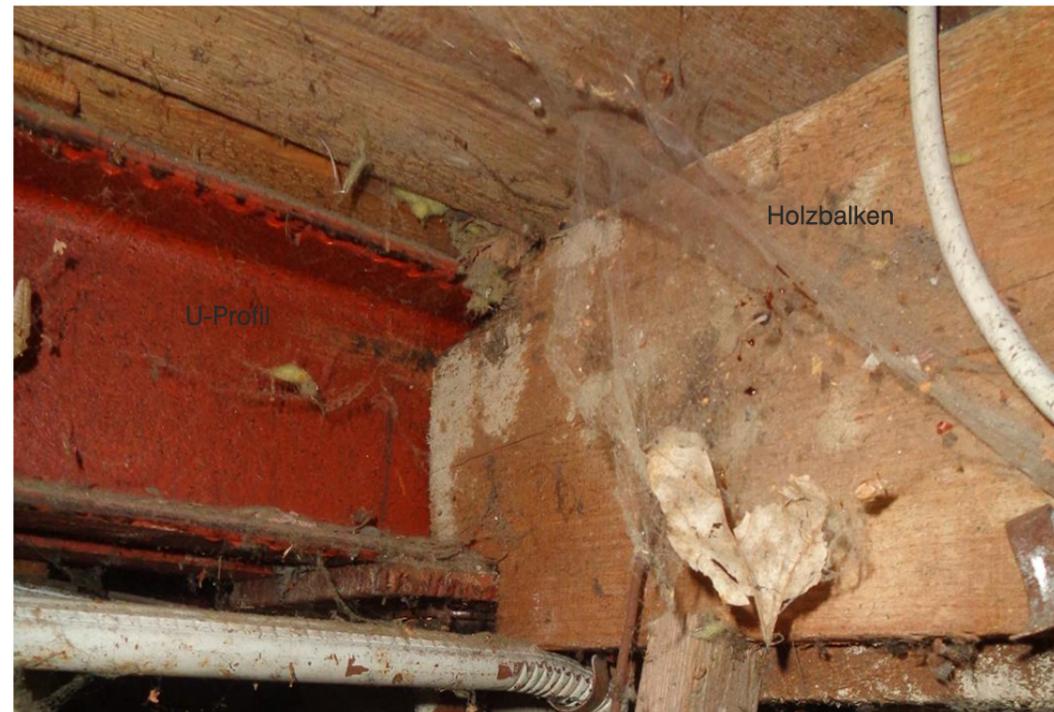
3: Bodenöffnung ⑤ im 2.DG, Blick nach Norden: Die Holzbalken liegen auf Stahlträgern, vermutlich 2xU100, auf. Die Deckenbalken sind am Ober- und Unterflansch ausgenommen. Im Bereich der Bodenöffnung ist eine vermutlich rezent tiefer abgehängte Decke vorhanden und keine Bretterschalung mit Schilfrohrputz.

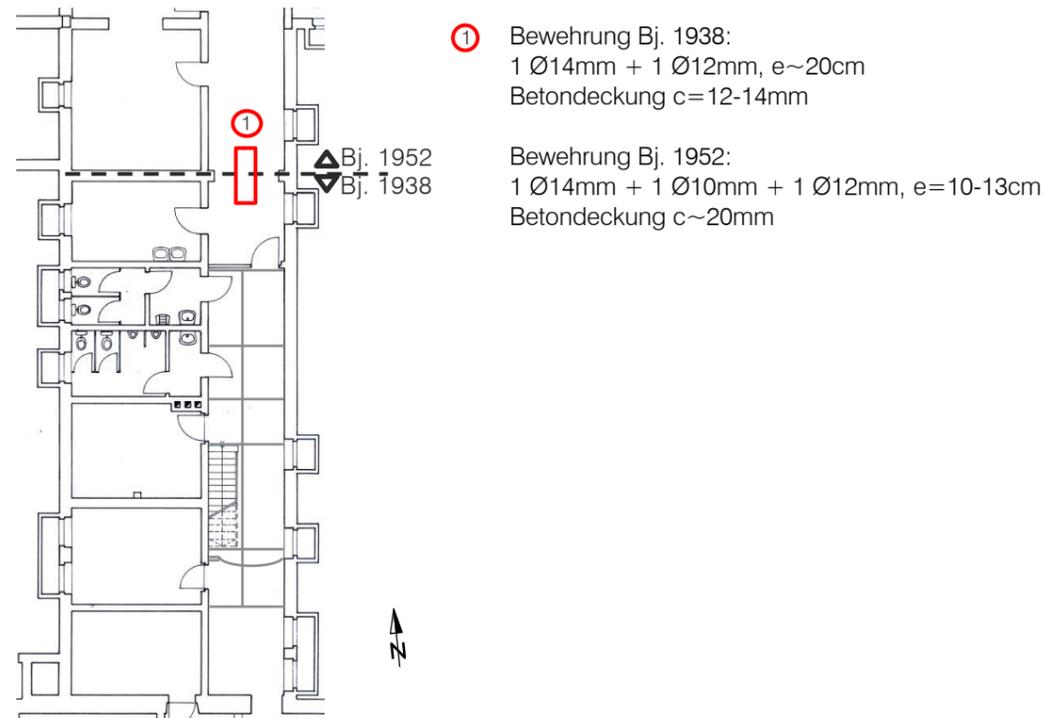
- ① Bewehrung Bj. 1938:
1 Ø14mm + 1 Ø12mm, e~20cm
Betondeckung c=12-14mm
- Bewehrung Bj. 1952:
1 Ø14mm + 1 Ø10mm + 1 Ø12mm, e=10-13cm
Betondeckung c~20mm

1: Grundriss UG, o.M.: Im Flur wurde im Bereich der Bauteilfuge ein Suchschlitze für die Bewehrung angelegt.

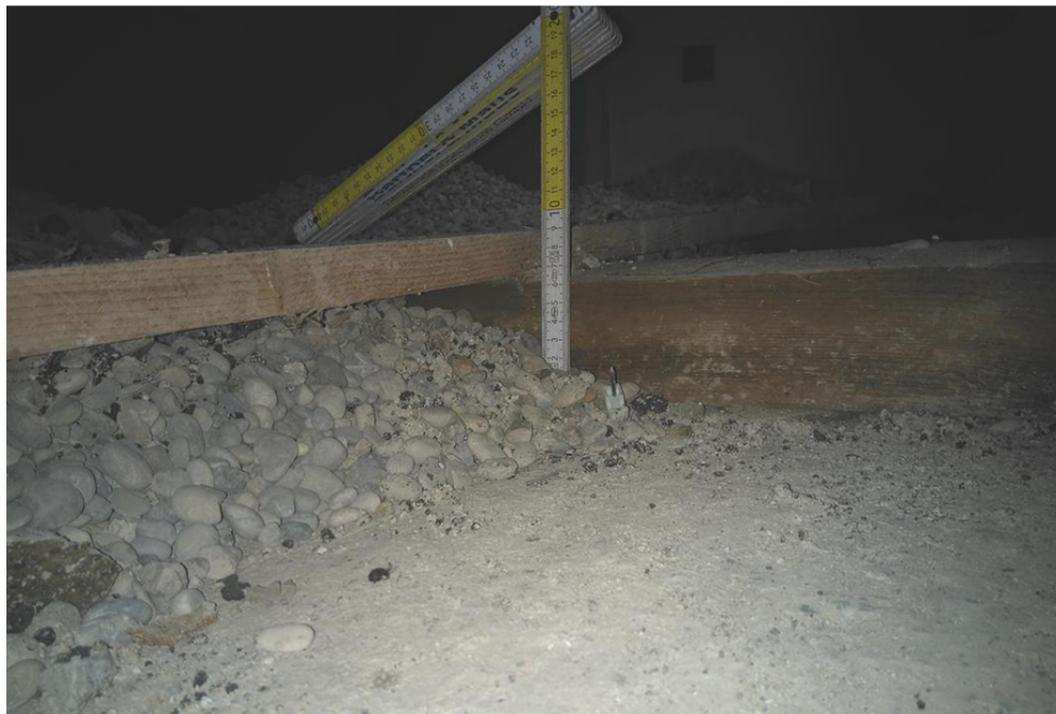
2: Bodenöffnung 2: auf dem Rohboden (Stahlbeton) liegen ca. 7cm hohe Holzbalken und dazwischen Kiesschüttung. Auf den Holzbalken sind in diesem Zimmer Holzdielen verlegt.

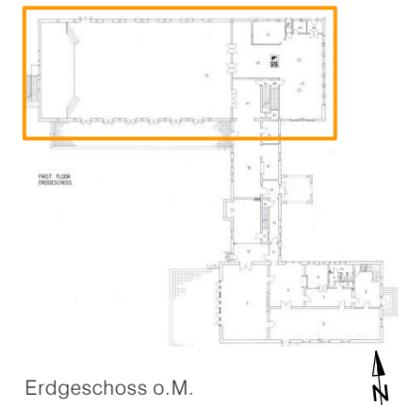
2: Grundriss EG, ca. M1:250: Im Ballsaal sind vereinzelt Risse in den Wänden, insbesondere in der Brüstung vorhanden. Die Rohdecke ist im Ballsaal auf Grund der Abhängdecke nicht einzusehen. In der Großküche sind in zwei Bereichen viele feine Risse in der Decke zu sehen. Ob es sich hierbei um die tragende Decke handelt ist nicht geklärt. Die Risse verstärken sich am Kamin und an den Unterzügen. Der Kamin weist ebenfalls Risse auf. Vereinzelt sind Feuchtflecken zu sehen.

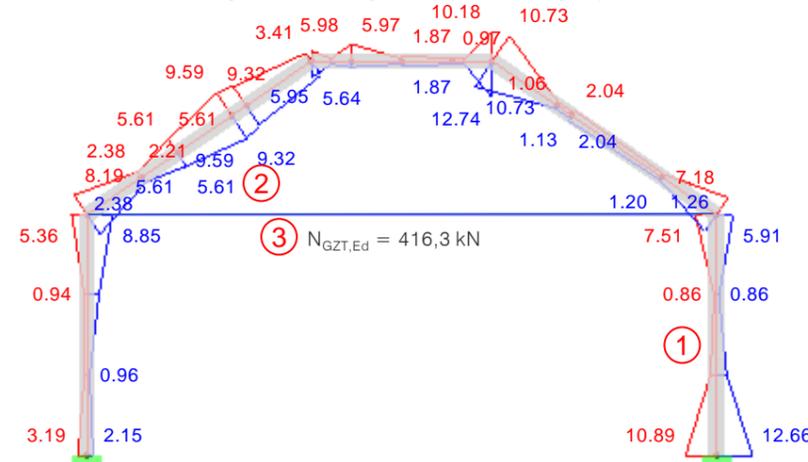
Erforderliche Längsbewehrung – Fußpunkt eingespannt

An den Stellen, wo eine stichprobenhafte Freilegung der Bewehrung erfolgte, liegt unter konservativen Annahmen ein ausreichender Bewehrungsgehalt vor. Unbekannt sind jedoch die Bewehrung in den Rahmenecken und die konstruktive Ausbildung (Verankerungs- und Übergreifungslängen), die für einen statischen Nachweis maßgebend werden können. Die Zugstäbe weisen unter konservativen Annahmen eine Überlastung auf. Für eine vollständige Bewertung sind weitere Bestandsuntersuchungen erforderlich.

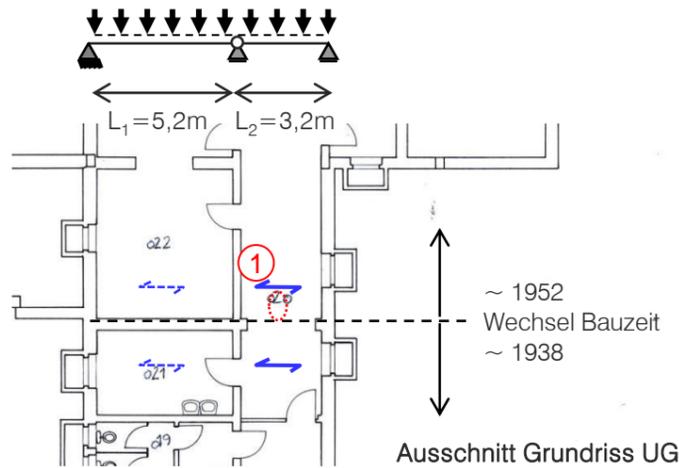
Bewehrung (gem. Bestandsaufnahme)

- ① Feldbewehrung 1952:
 - Ø12 mm e = 10,0 cm
 - Ø10 mm e = 12,5 cm
 - Ø14 mm
 - A = 10,2 cm²/m
 - Betondeckung: c = 2,0 cm

Die stichprobenartige Überprüfung der vorhandenen Bewehrung unter den angeführten Annahmen, ergibt einen ausreichenden Bewehrungsgehalt für die Decke aus dem Jahre 1952.

Für eine aussagekräftige allgemeine Beurteilung, insbesondere auch der Decke im südlichen Abschnitt (1938), bedarf es weiterer Untersuchungen wie z.B. der Bestimmung der Deckenstärke, Bewehrungsart an der Oberseite im Stützbereich, sowie ggf. Materialuntersuchungen von Bewehrung und Beton.

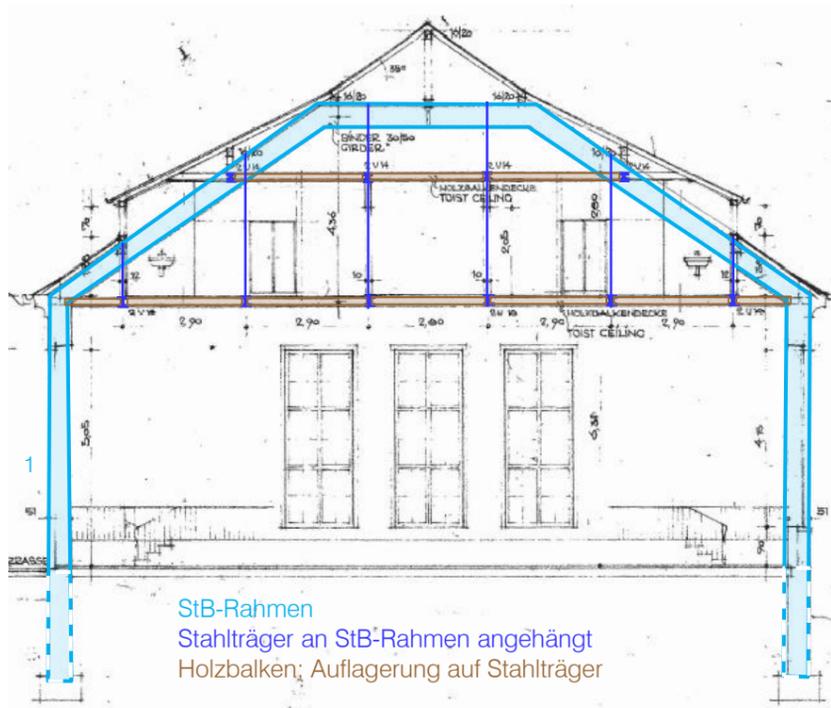
① Schnitt A-A, ohne Maßstab. Schematische Darstellung Tragsystem.

Die in der Deckenkonstruktion verlaufenden horizontalen Zugglieder sind wesentlich für die Standsicherheit der Stahlbetonrahmen. Ein Versagen der Zugglieder führt zu einem Versagen der Stahlbetonrahmen. Die Stahlzugglieder weisen keine nennenswerte eigene Feuerwiderstandsdauer auf, ebenso weist die umliegende Deckenkonstruktion keine quantifizierbare Schutzfunktion auf (s. oben)

In der Betrachtung des gesamten Rahmentragwerkes kommt die hohe Feuerwiderstandsdauer des Stahlbetons deshalb nicht zum tragen und es ist von einer Feuerwiderstandsdauer geringer R30 auszugehen
